## Sanierung Geschiebehaushalt

*Beilage 5: Kleine Emme und Ilfis  
Dezember 2014*

Kanton Luzern  
Dienststelle Umwelt und Energie (uwe)  
Abteilung Gewässer  
Libellenrain 15  
6002 Luzern

## **Projektverfasser**

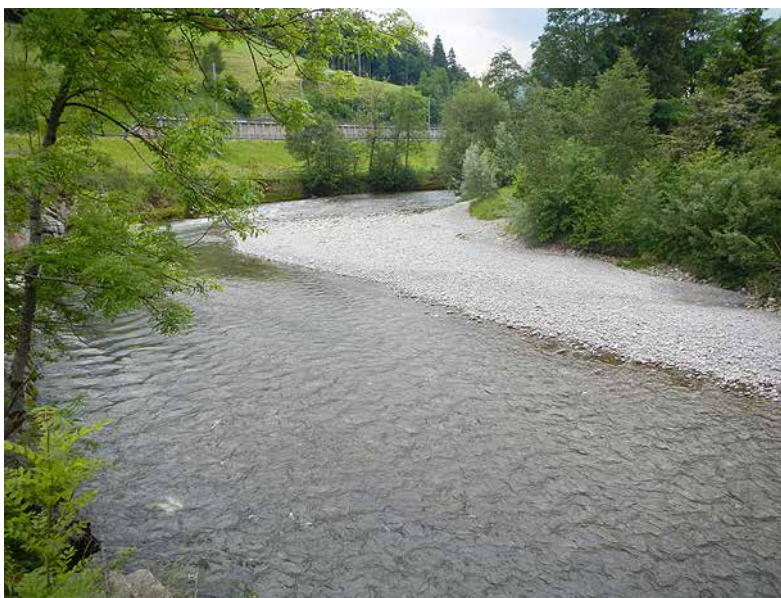
**Bild 4** *Periodisch entnommene Kiesbank an der Kurveninnenseite oberhalb der Holzbrücke Zingge, Blick flussaufwärts (3.6.2014).*

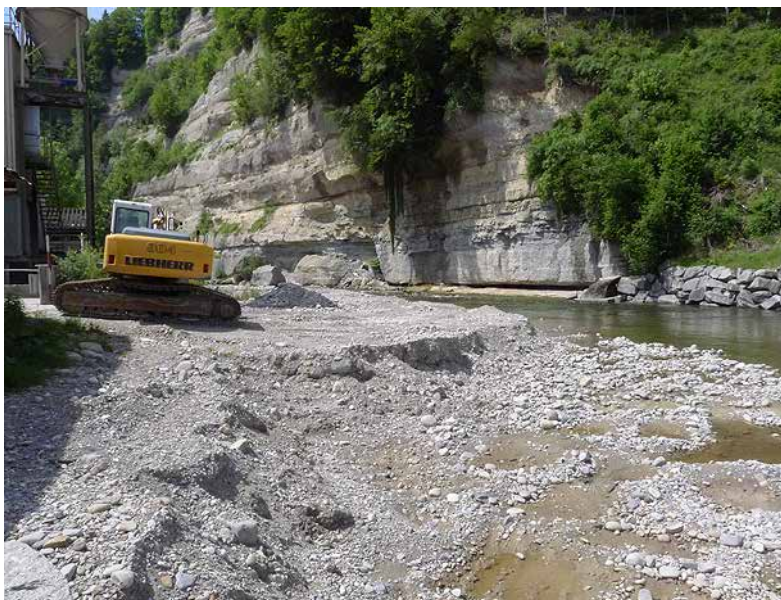
**Bild 9**  
*Kiesentnahme* mit Bagger an der Kurveninnenseite (6.6.2014).

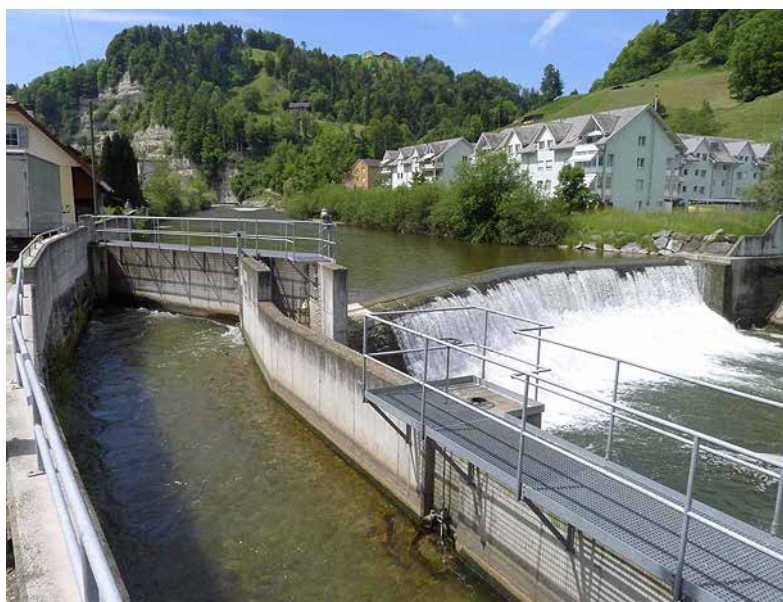
**Bild 15** Auslauf der Spülrinne zur Spülung des Oberwasserkanals (6.6.2014).

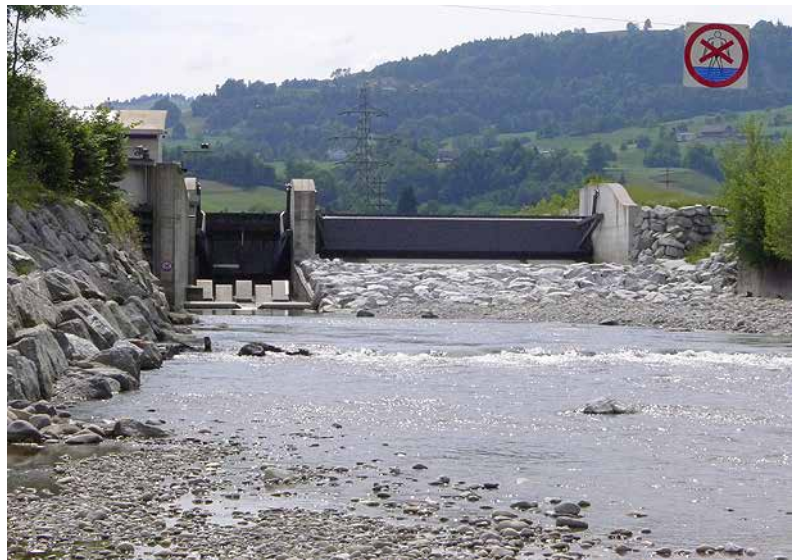
**Bild 19** Blick flussaufwärts auf die Wehranlage mit Kraftwerk und Spülschütz (links, 6.6.2014).

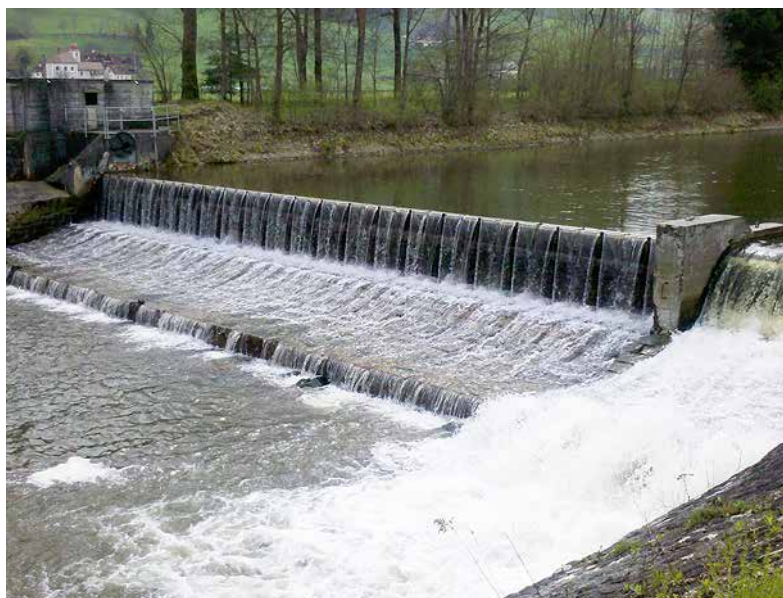
**Bild 24** *Stauwehr Torenberg emmenaufwärts betrachtet. Die Wehrklappe und der Geschiebeabzug (rechts im Bild) wurden leicht überströmt (7.4.2014).*

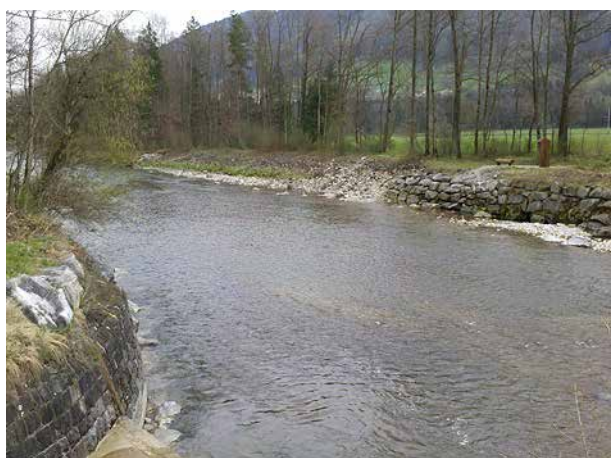
**Bild 25** *Blick in die Restwasserstecke unterhalb des Wehres (7.4.2014).*

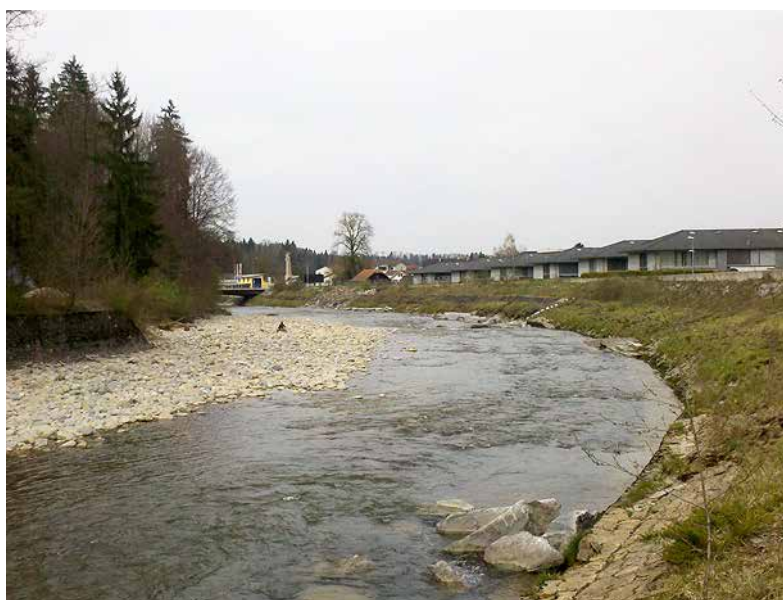
**Bild 29** Blick emmenabwärts auf die Torensbergkurve mit Kiesbank und Ufermauern an der Kurveninnenseite, sowie gepflasterter Kurvenaußenseite (7.4.2014).

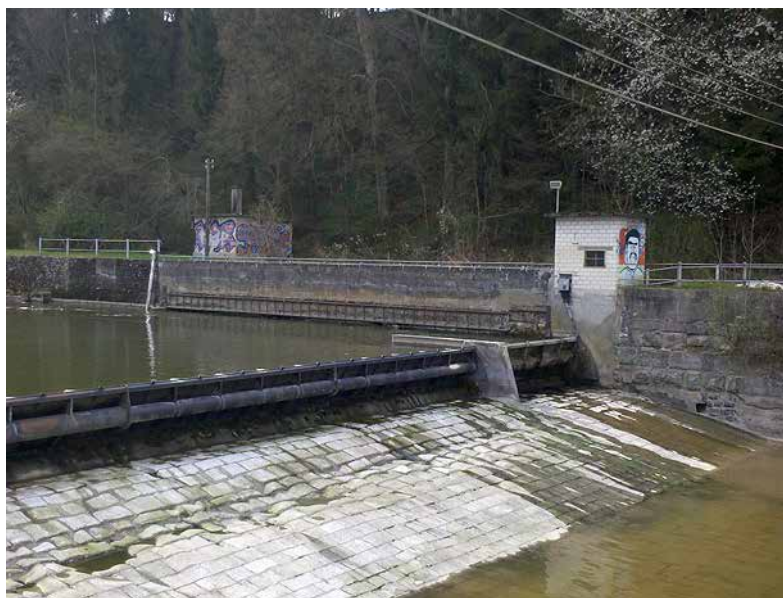
**Bild 34** *Blick emmenaufwärts auf die Wehranlage Emmenweid mit absenkbarer Wehrklappe und Geschiebeabzug (7.4.2014).*

Ökologisches Potenzial	gross
Massnahmen	keine <i>Empfehlung:</i> falls Geschiebe oberhalb des Wehres entnommen werden muss, ist dieses unterhalb in die Kleine Emme zurückzugeben
Bedeutung Geschiebehaushalt	gross
Kosten / Nutzen	-
Machbarkeit	-
Priorität	-

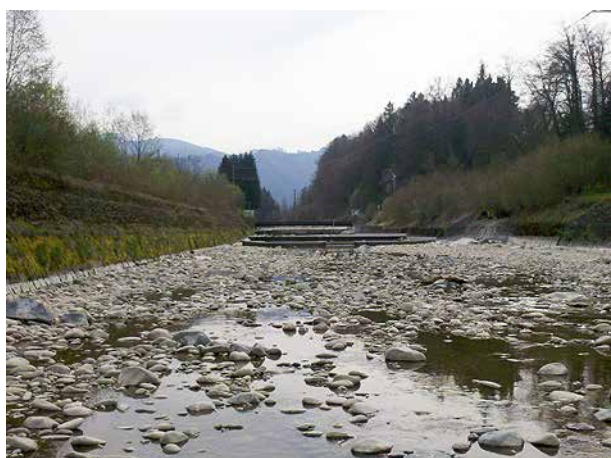
**Bild 35** *Restwasserstrecke und Wehranlage emmenaufwärts betrachtet (7.4.2014).*

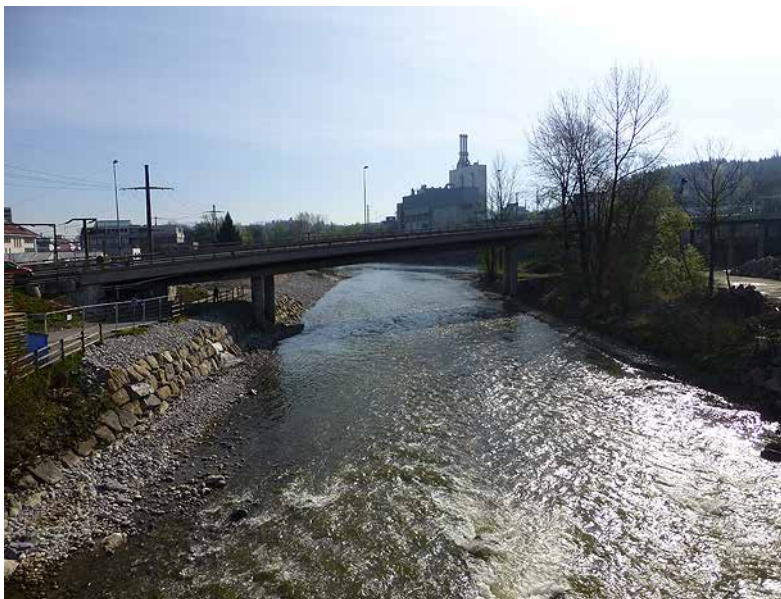
Bild 38

Blick vom Reusszopf flussaufwärts auf die Grossbaustelle im Gebiet Seetalplatz (17.4.2014).

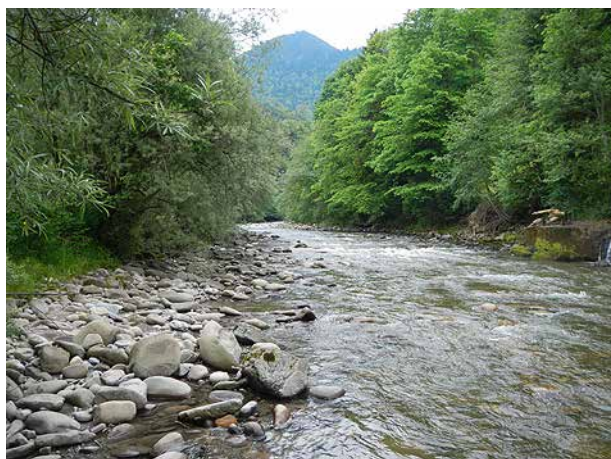
**Bild 41** *Naturnahes Gerinne am unteren Ende der Lammschlucht bachaufwärts der Entnahmestelle (3.6.2014).*

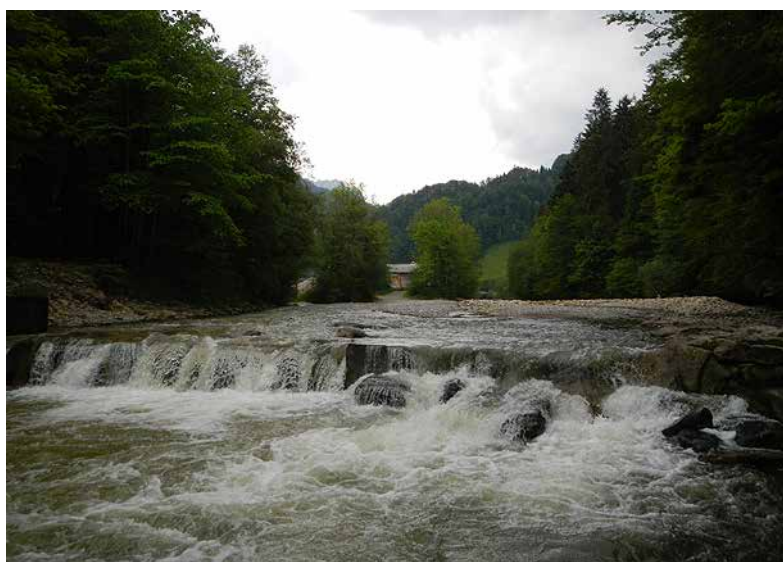
**Bild 43**  
*Künstliche Schwelle und bachaufwärts liegende Aufweitung zur Entnahme von Geschiebe (3.6.2014).*

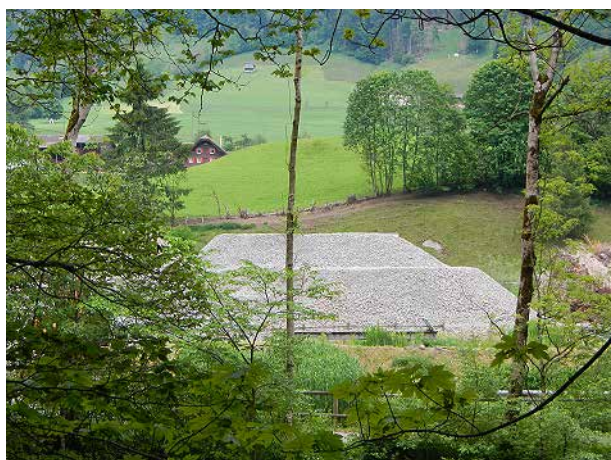
**Bild 44** *Geschiebedepots neben der Entnahmestelle mit einem geschätzten Volumen von 1'000 – 2'000m<sup>3</sup> (3.6.2014).*

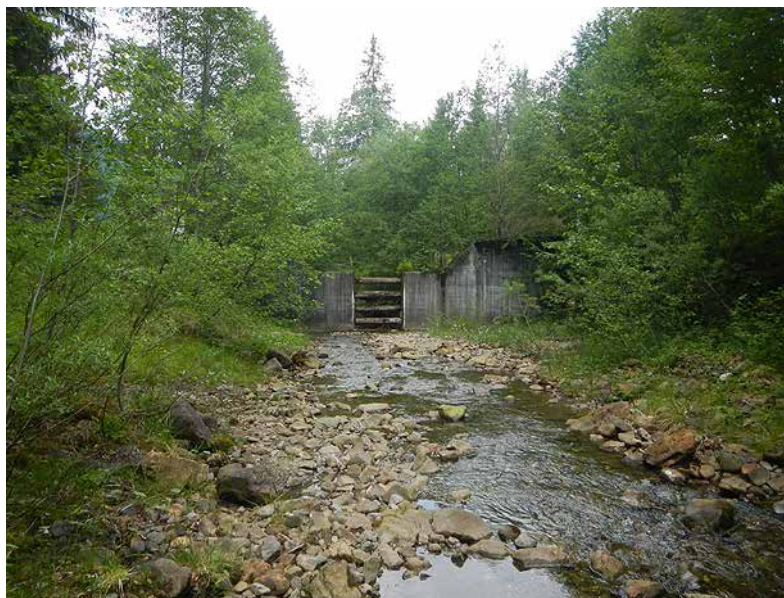
**Bild 55** *Schwemmholzrechen ohne Verkläuserung, das Geschiebe kann ungehindert weitertransportiert werden (3.6.2014).*

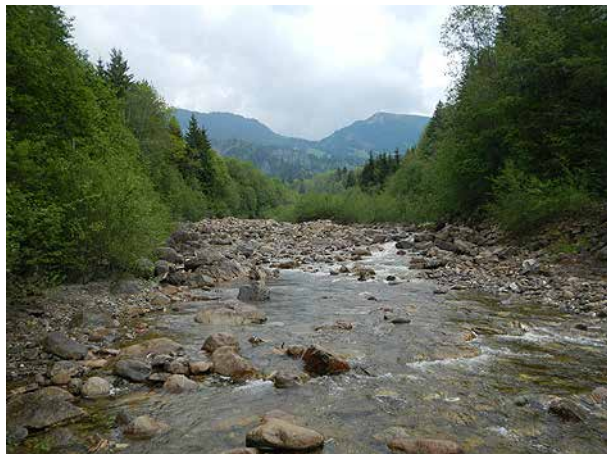
**Bild 57** *Naturnahes Gerinne bachaufwärts der Entnahmestelle ROB\_KS1 (3.6.2014).*

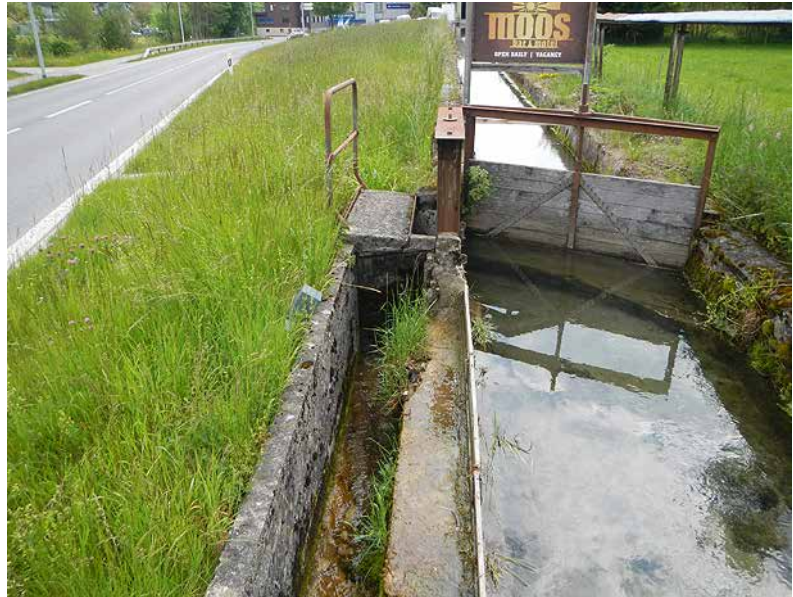
**Bild 66** *Einlauf der Hochwasserentlastung in die Wiss Emme (3.6.2014).*

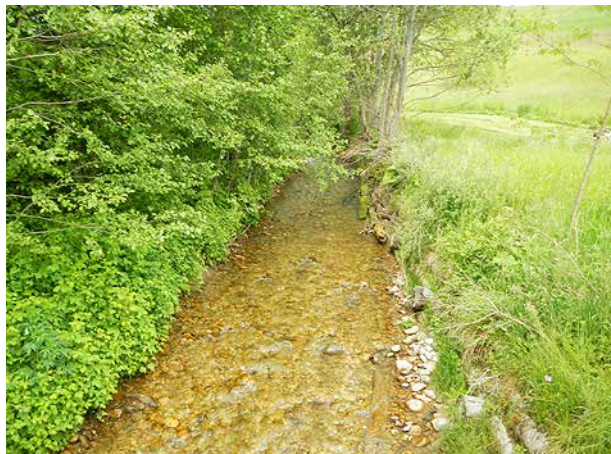
**Bild 68** *Schmaler Lauf der Wiss Emme ohne Kiesbänke und mit Uferverbau aus Rundhölzern oberhalb der Fassung (3.6.2014).*

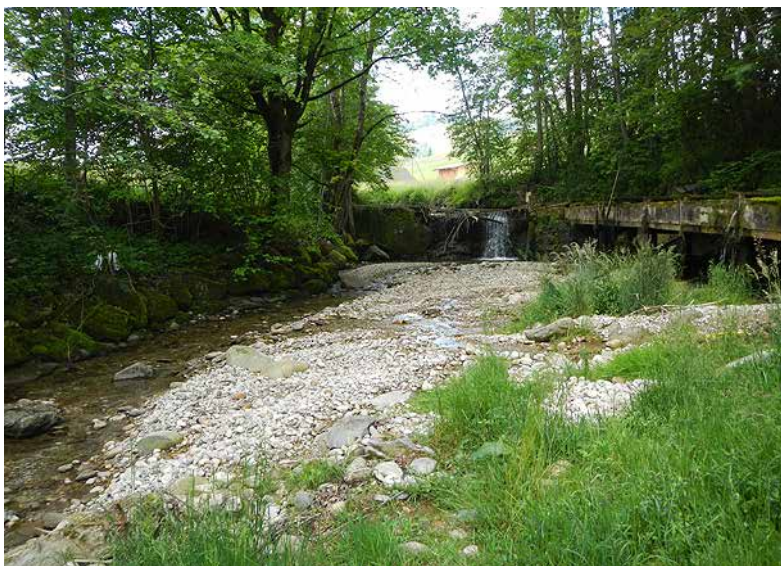
*Blick bachaufwärts auf die marode Betonschwelle der Fassung mit seitlichem Entnahmekanal aus Holz (rechts). In der Restwasserstrecke sind grössere Geschiebeablagerungen erkennbar (3.6.2014).*

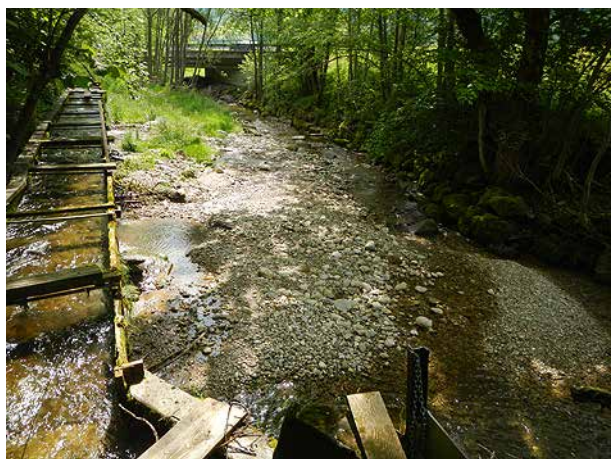
**Bild 71** *Blick bachabwärts auf den Holzkanal und die Geschiebeablagerungen in der Restwasserstrecke (3.6.2014).*

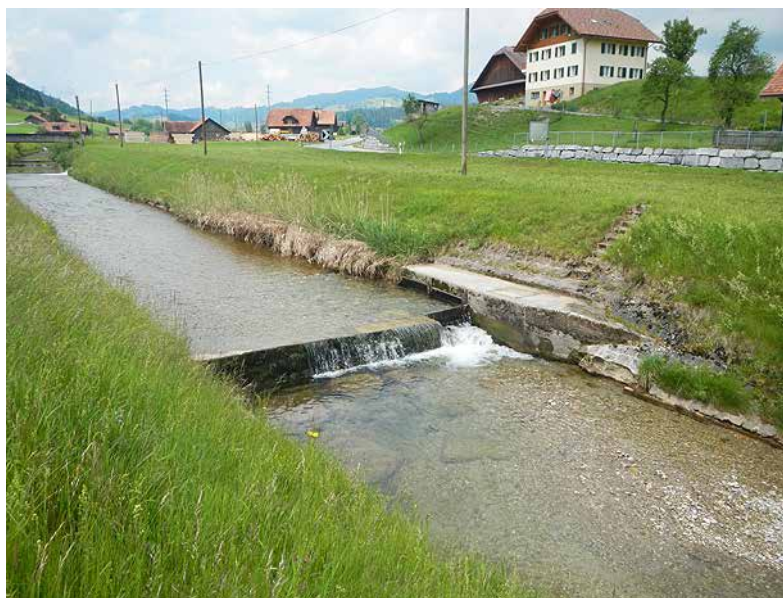
**Bild 75**  
*Baugleiche Wasserfassung WIE\_WF4 mit seitlicher Entnahme über Einlaufrechen. Die Schwelle ist für Geschiebe durchgängig (3.6.2014).*

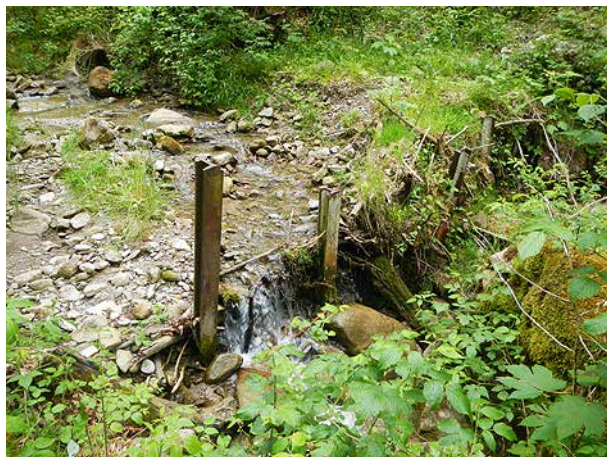
**Bild 79** *Alter Schwemmholzrechen aus vertikalen Eisenbahnschienen bachaufwärts des Sammlers, hinterfüllt und teilweise beschädigt (3.6.2014).*

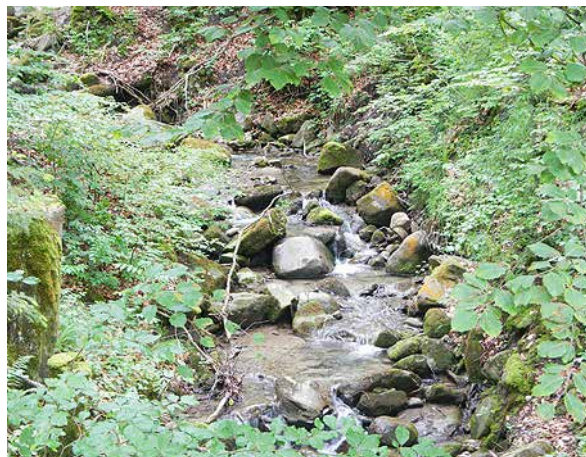
**Bild 80** *Naturnahes Gerinne bachaufwärts des Sammlers (3.6.2014).*

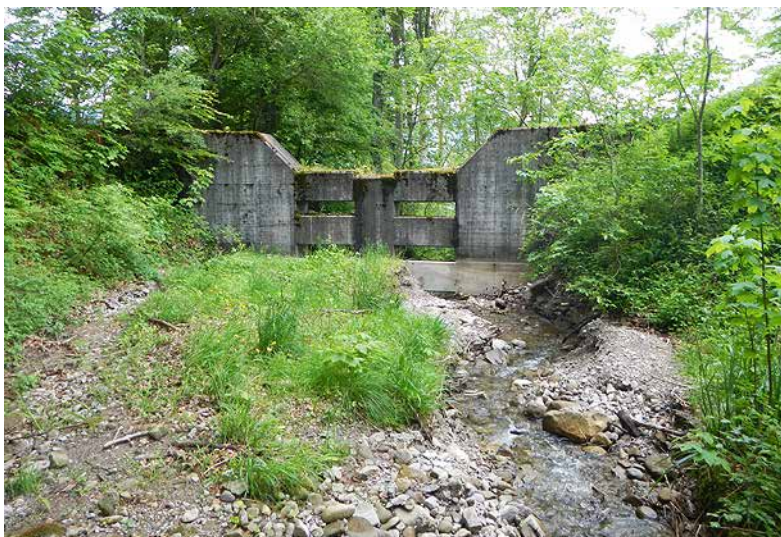
**Bild 81**  
*Betonsperre, zu einem Drittel gefüllt, Ablagerungen teilweise überwachsen und wieder erodiert (3.6.2014).*

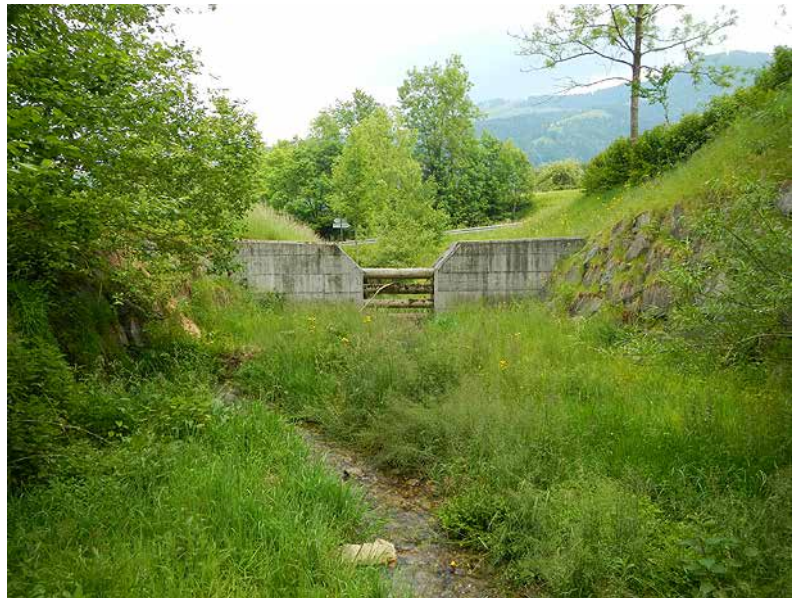
**Bild 86**  
*Blick in den Sammler mit bewachsenen Geschiebe- und Feinsedimentablagerungen (3.6.2014).*

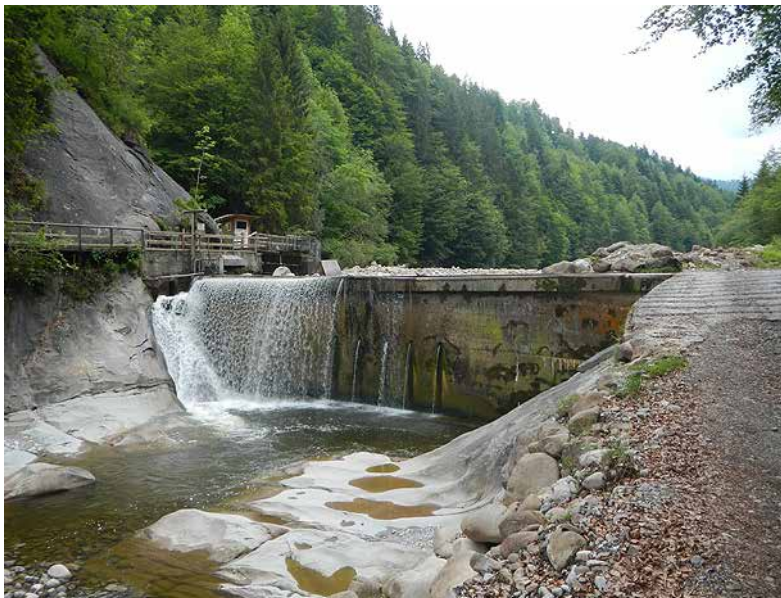
**Bild 93** *Auf Felssohle verlaufendes Gerinne bachabwärts der Wasserfassung mit seitlich dem Fels entlang geführtem Ausleitkanal (3.6.2014).*

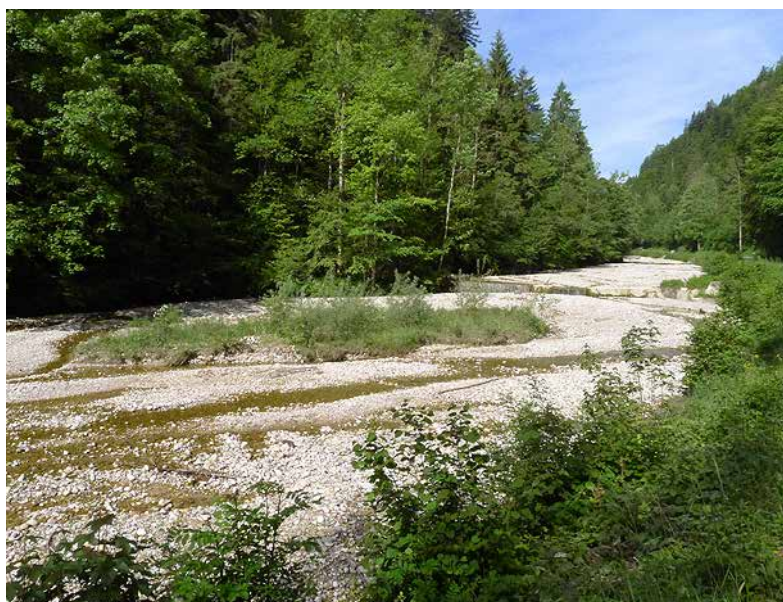
*Bild 98*  
Naturnahes, verzweigtes Gerinne der kleinen Fontanne bachabwärts der Kiesentnahmestelle (6.6.2014).

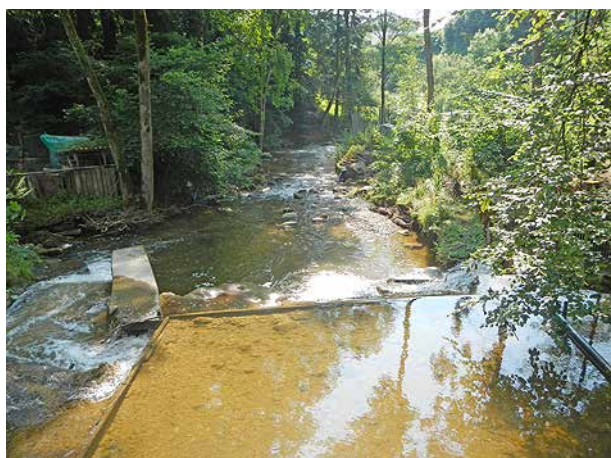
*Bild 108 Blick bachabwärts auf die Schwelle mit Schusrinne (links) und Fassung (rechts, 26.6.2014).*

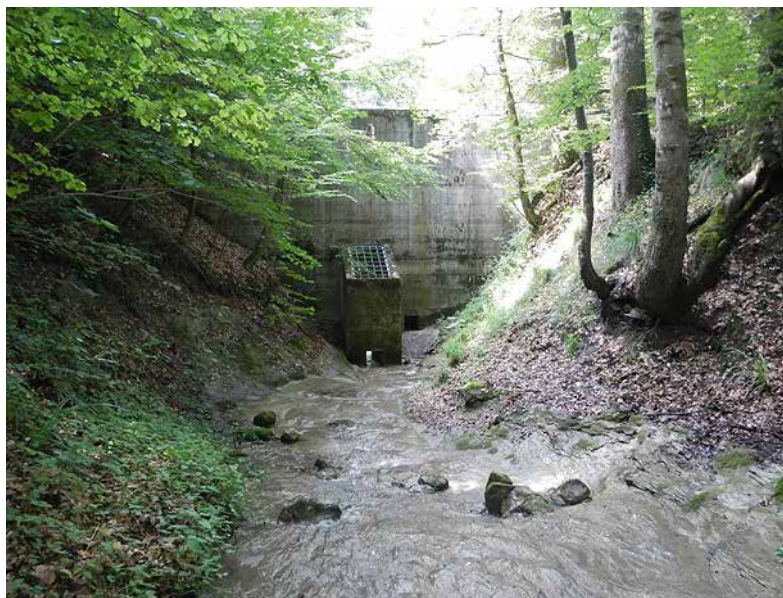
**Bild 113** *Felssohle bachabwärts des Rückhaltebeckens (26.6.2014).*

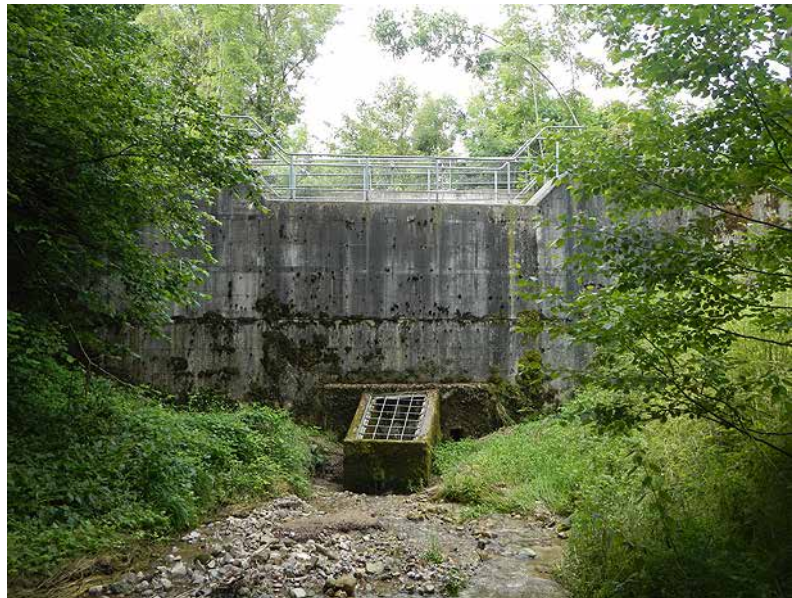
**Bild 117**  
*Betonrückhaltesperre mit nicht steuerbarem Drosselbauwerk (26.6.2014).*

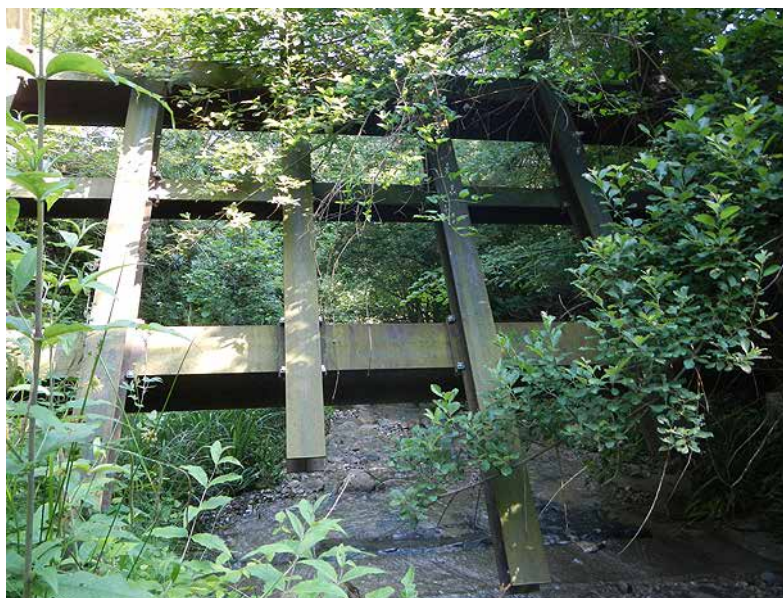
**Bild 123**  
*Grosszügiger Schwemmholzrechen aus T-Trägern mit grossem Abstand zwischen den Rechenstäben (80cm) und zu Sohle (abwechslungsweise 30 oder 85cm, 26.6.2014).*

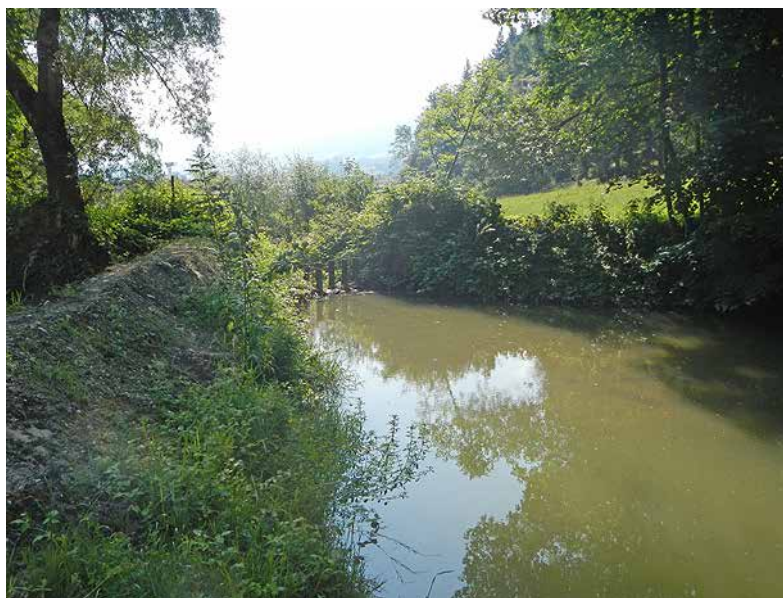
**Bild 128**  
*Blick in den Geschiebesammler mit Dammschüttung (links) und Schwemmholzrechen. Das Becken ist eingestaut und hält alles Geschiebe zurück (26.6.2014).*

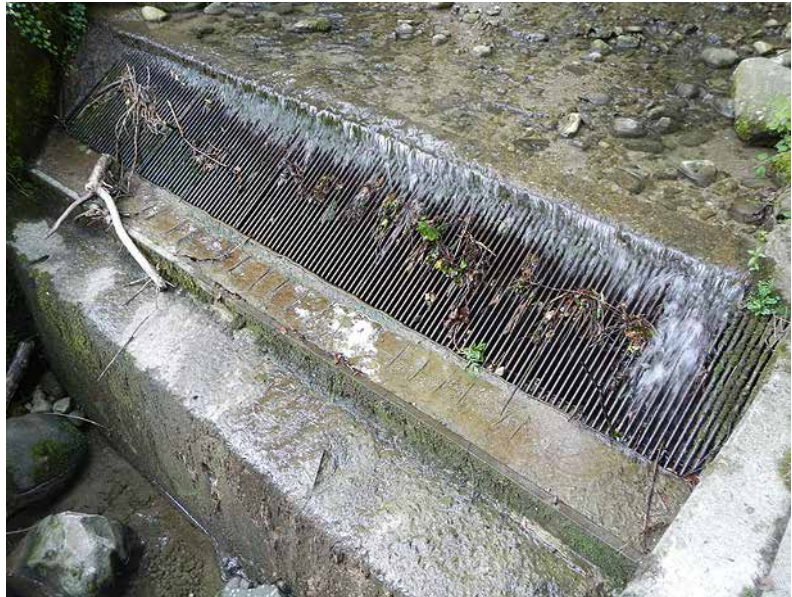
**Bild 136**  
*Blick auf den Fallrechen der Wasserfassung. Am unteren Ende des Fallrechens sind deutlich Abrasionsspuren durch das darüber transportierte Geschiebe erkennbar (26.6.2014).*

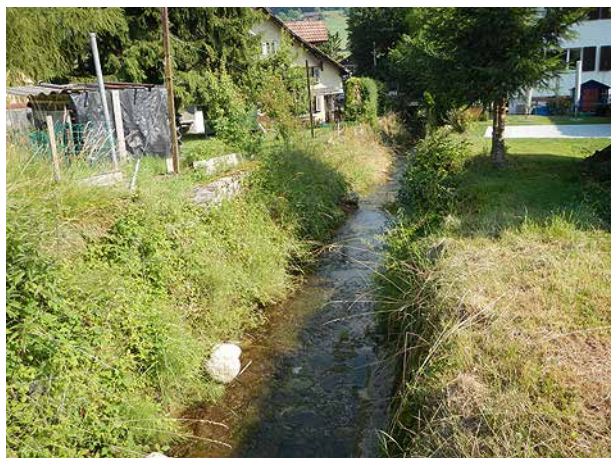
**Bild 142** *Gepflästerte Bachschale zwischen Geschiebesammler und Hauptstrasse (26.6.2014).*

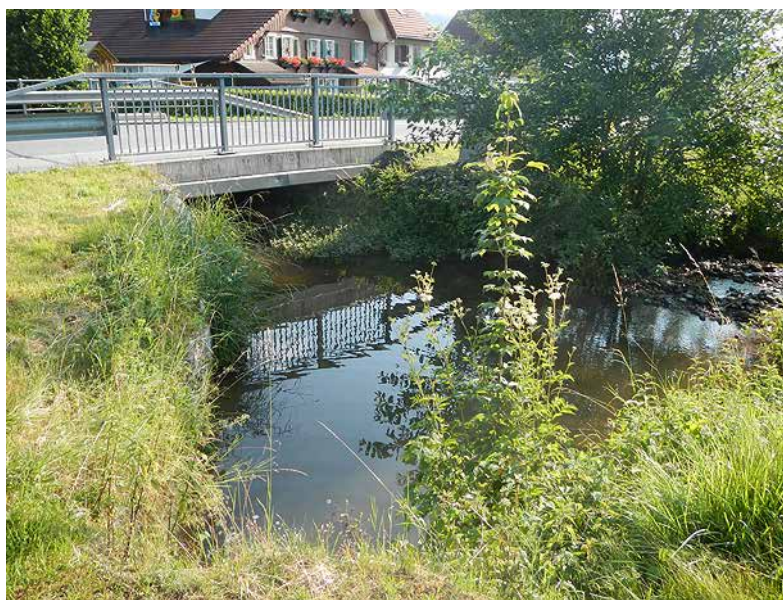
**Bild 146**  
Eingestaute Aufweitung des Sammlers vor der Unterquerung der Hauptstrasse, Blick bachabwärts (26.6.2014).

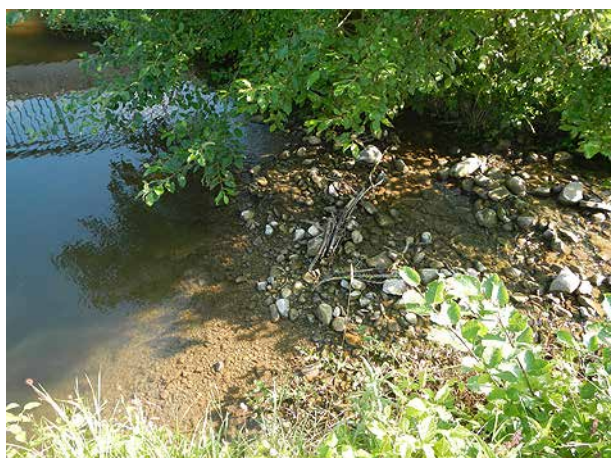
**Bild 147** Kleine Geschiebeablagerungen am Einlauf in den Sammler (rechter Zufluss, 26.6.2014).

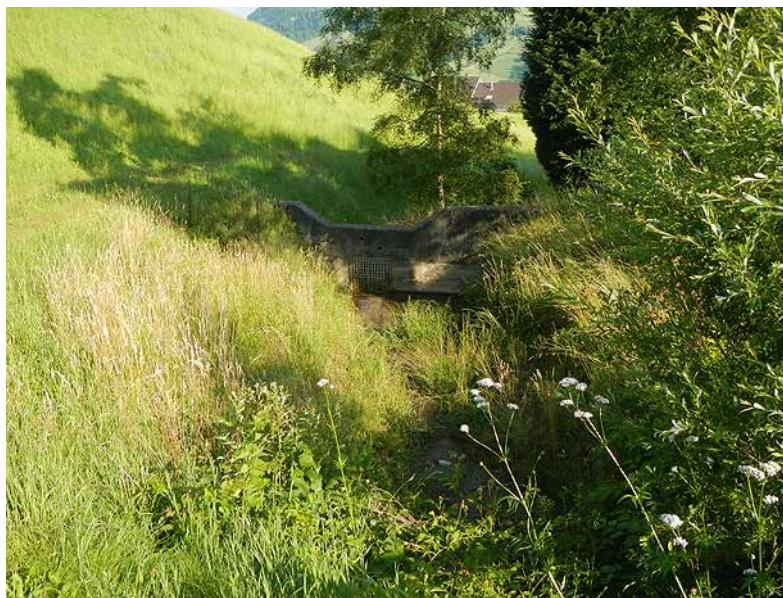
**Bild 151**  
Blick in den teilweise verwachsenen Geschiebesammler mit Betonsperre und mit Gitter verschlossener Rechtecköffnung (26.6.2014).

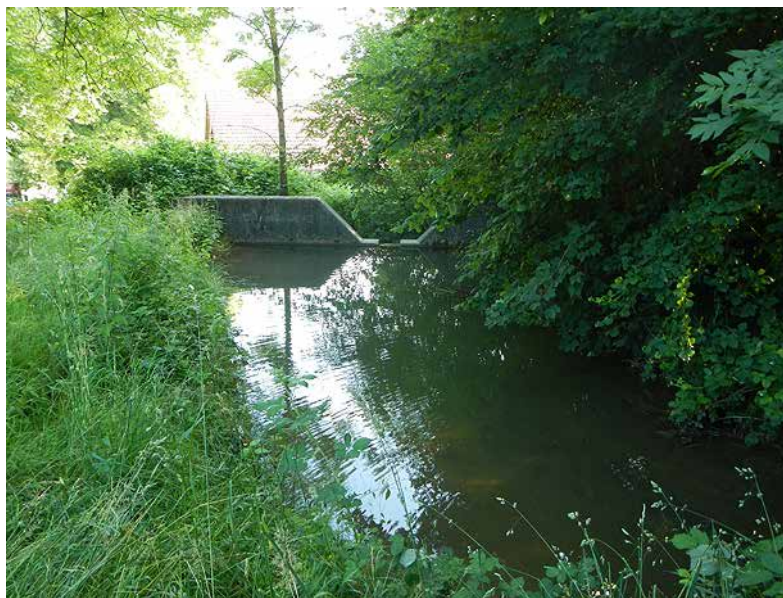
*Bild 156 Blick bachabwärts auf den eingestauten Geschiebesammler (26.6.2014).*

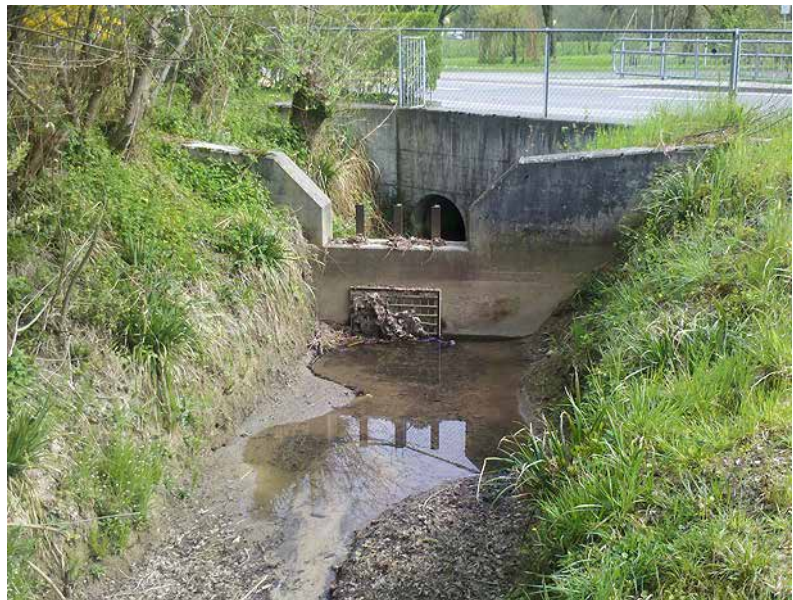
**Bild 162** Enges, flaches und leicht pendelndes Gerinne im Talboden unterhalb des Sammlers (7.4.2014).

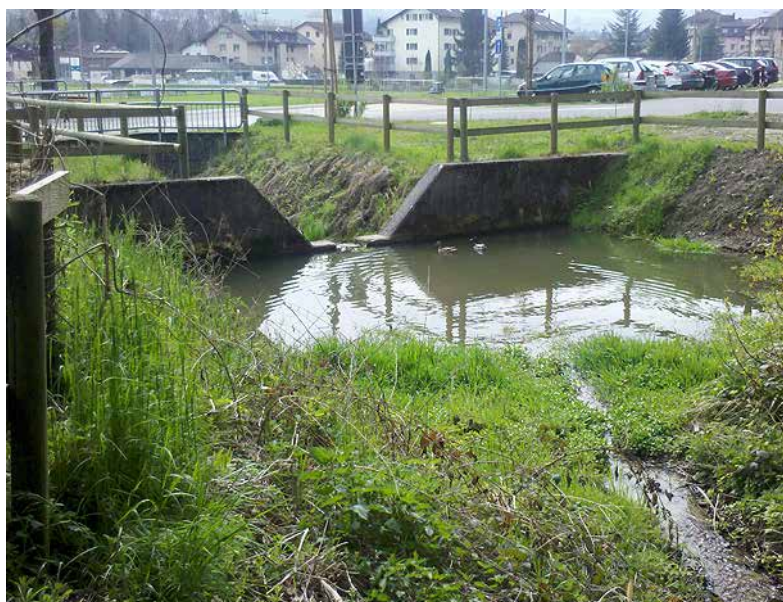
**Bild 166**  
*Blick in den Geschiebesammler. Der Bach wird durch die Betonsperre zu einem kleinen Teich eingestaut. Das Geschiebe wird vollständig zurückgehalten (7.4.2014).*

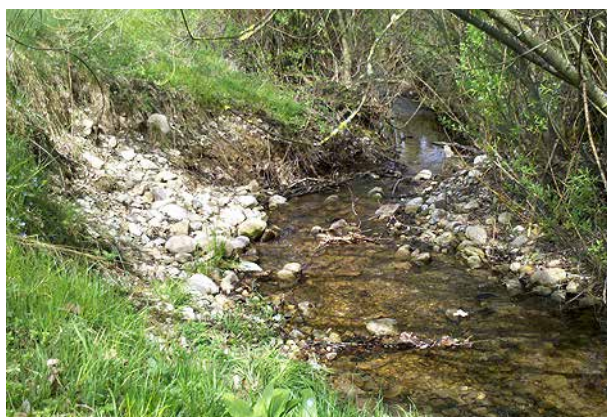
**Bild 172** Mehrere Uferanrisse im naturnahen Gerinne gerade unterhalb des Sammlers. Wird weniger Geschiebe zurückgehalten, so verringern sich die Erosionsprobleme unterhalb (7.4.2014).

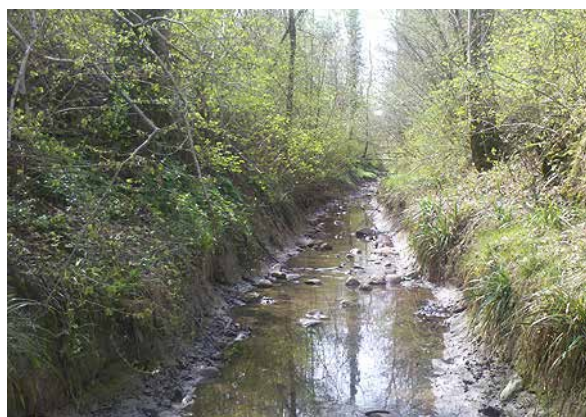
**Bild 173** Flache Mündungsstrecke in die Kleine Emme. Sohle ist mit Feinsedimenten abgedeckt und weist kein Geschiebe auf. Auflandungen würden aufgrund der starken Eintiefung ins Terrain nicht zu Problemen führen (7.4.2014)

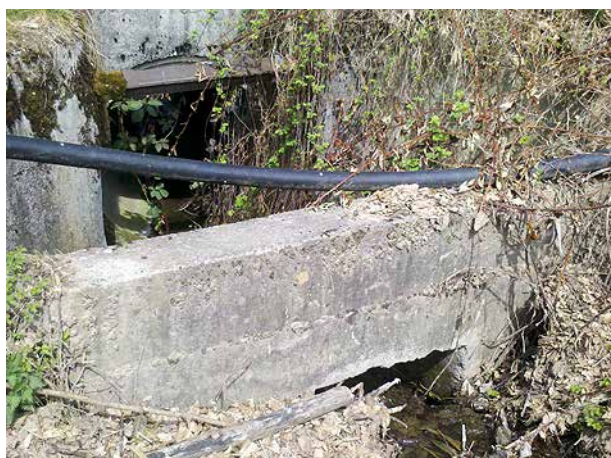
**Bild 177** Betonsperre mit Rechtecköffnung, sowie Einlauf in die Eindolung unter der Strasse gerade unterhalb des Sammlers, Blick bachabwärts (7.4.2014).

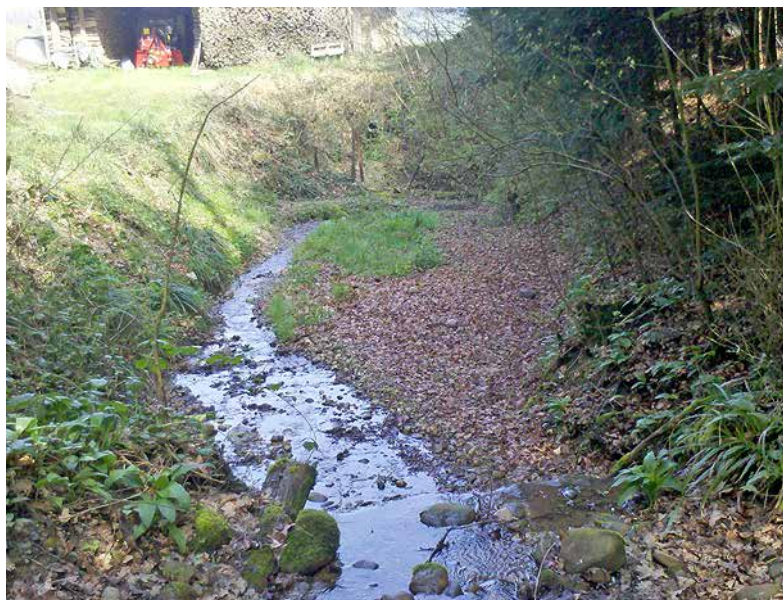
**Bild 182** *Zerfallener Schwemmholzrechen aus Eisenbahnschienen (7.4.2014).*

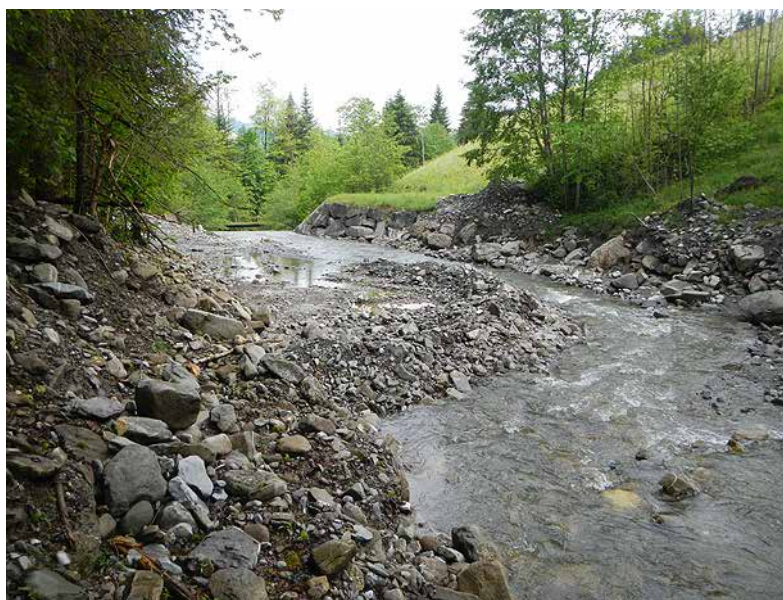
**Bild 197**  
Blick bachabwärts auf die Entnahmestelle (kleiner geschütteter Damm) mit Betonschwelle im Hintergrund (3.6.2014).

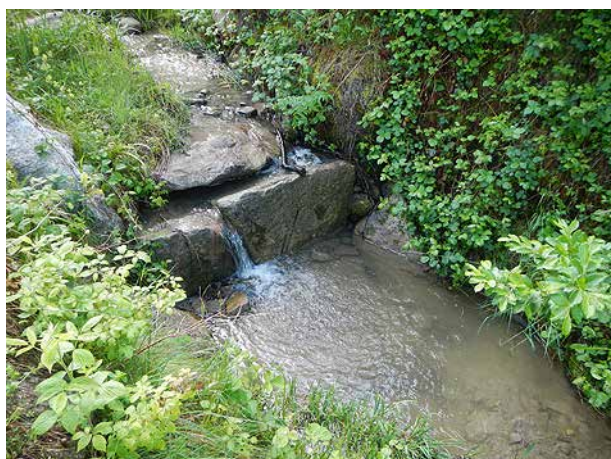
**Bild 203** *Blockschwelle unterhalb des Sammlers mit lokaler Erosion (3.6.2014).*
