## Sanierung Geschiebehaushalt

*Beilage 5: Kleine Emme und Ilfis  
Dezember 2014*

Kanton Luzern  
Dienststelle Umwelt und Energie (uwe)  
Abteilung Gewässer  
Libellenrain 15  
6002 Luzern

## **Projektverfasser**

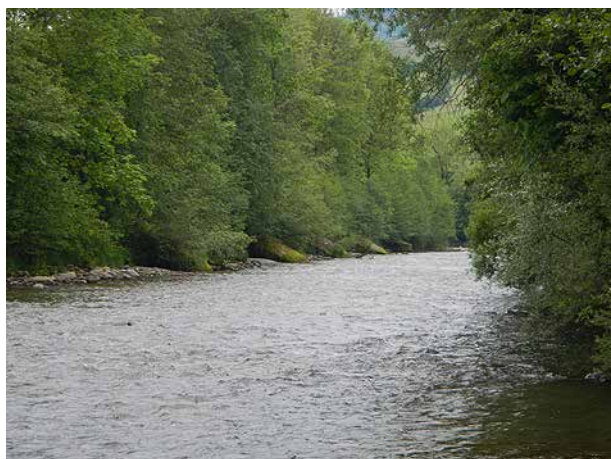
**Bild 2** *Begradigtes und mit regelmässigen Betonbuhnen gesichertes Gerinne oberhalb der Entnahmestelle, wenige Kiesbänke sichtbar (3.6.2014).*

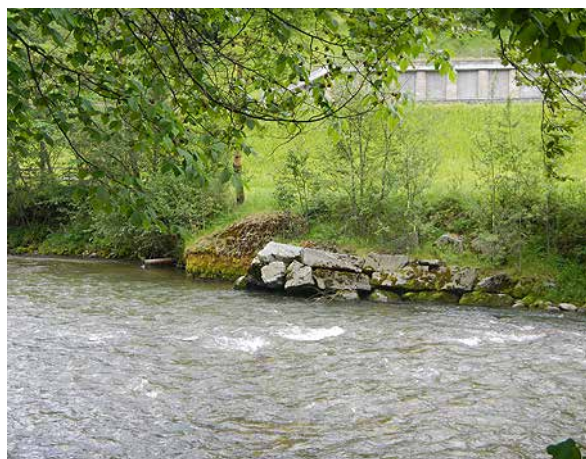
**Bild 3** *Mit Blöcken verstärkte Betonbuhne, welche am Buhnenkopf wieder unterspült wurde (3.6.2014).*

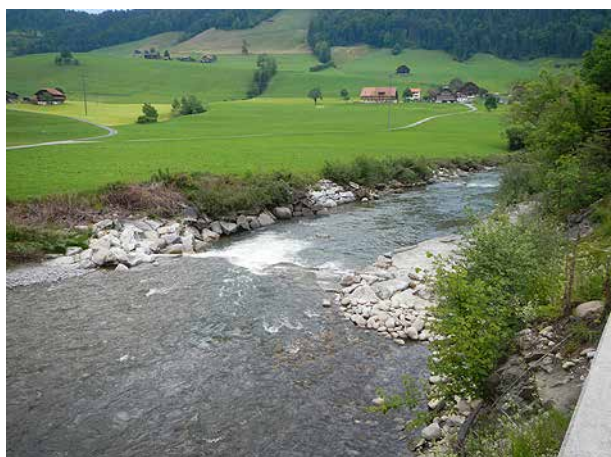
**Bild 5** *Künstliche Schwelle mit seitlicher, betonierter Zufahrt (rechts im Bild) flussabwärts der Holzbrücke Zingge (3.6.2014).*

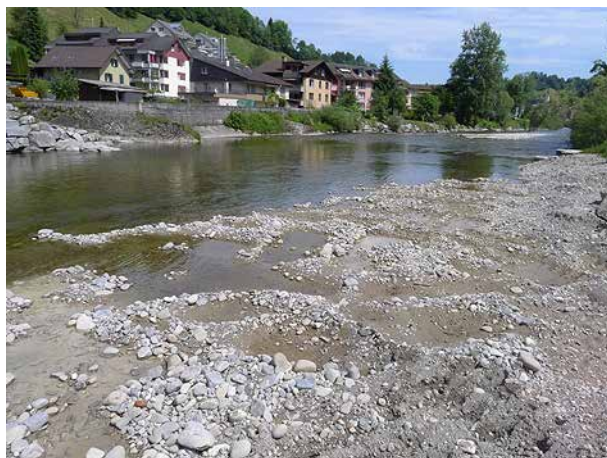
**Bild 10** *Ausbaggerung* der Sohle an der Kurveninnenseite (6.6.2014).

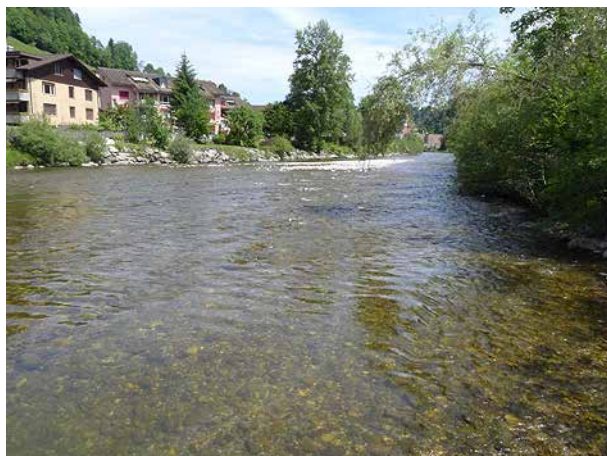
**Bild 12** Mit Feingeschiebe abgedeckte Sohle zwischen Kiesentnahmestelle (KLE\_KE2) und Wehrschwelle (6.6.2014).

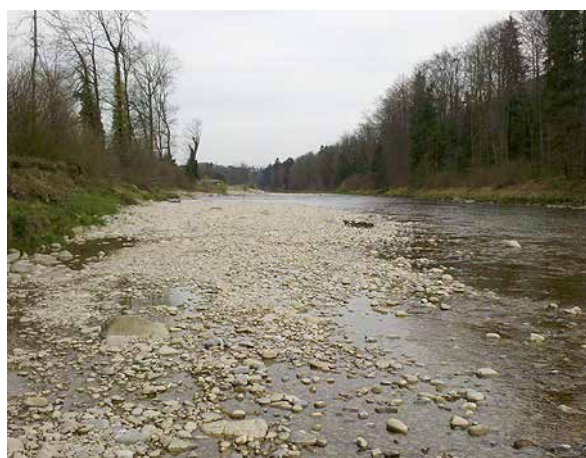
**Bild 26** *Geschiebeablagerungen am linken Ufer in der Restwasserstecke (7.4.2014)*

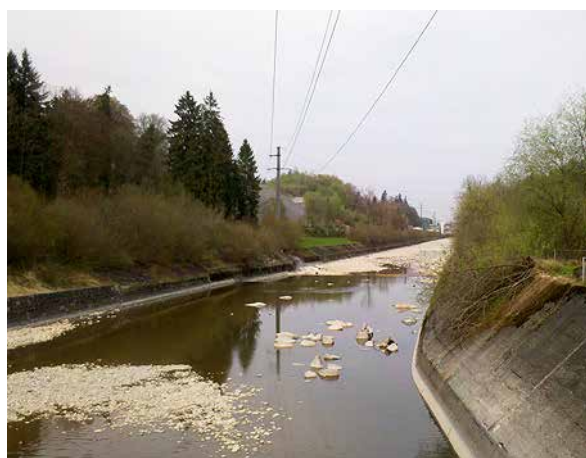
**Bild 36** *Blick von der Wehranlage emmenabwärts. Das Gerinne ist kanalisiert und begradigt, die Ufer sind fast durchgehend gepflästert (7.4.2014)*

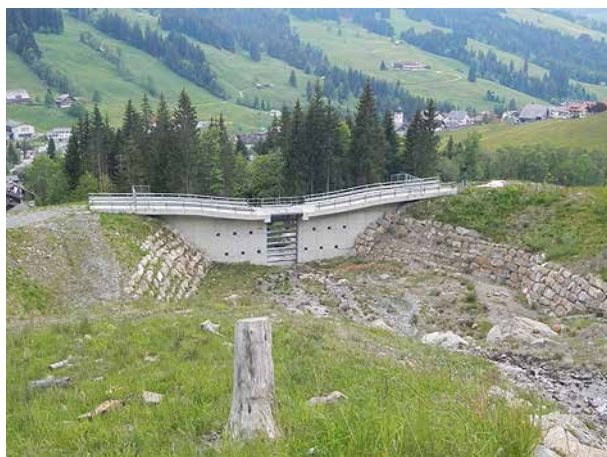
**Bild 48** Blick in den Geschiebesammler LAU\_GSR2 mit horizontalem Stahlrechen (Rechenabstand 40cm, 3.6.2014).

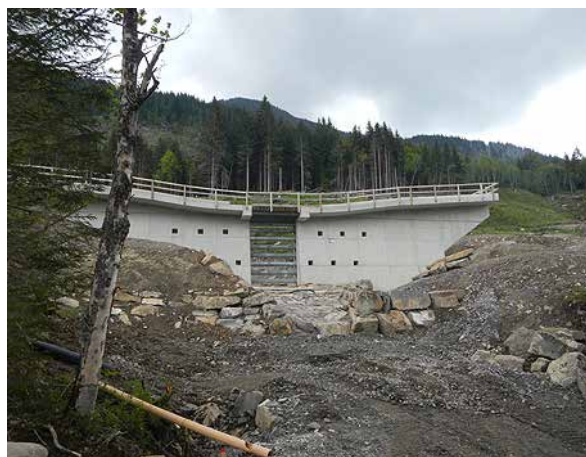
**Bild 49** Baugleicher Geschiebesammler LAU\_GSR3 mit horizontalem Schwemmholzrechen, noch nicht fertiggestellt (3.6.2014).

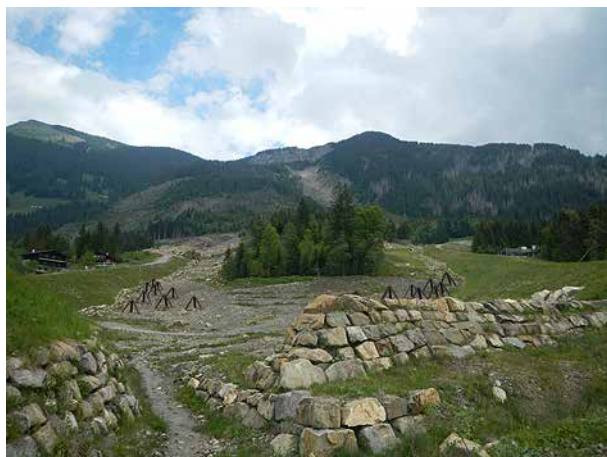
**Bild 50** Grosse Aufweitung mit Dammschüttungen und Murgangbremsen ohne Auslaufbauwerk (LAU\_GS4, 3.6.2014).

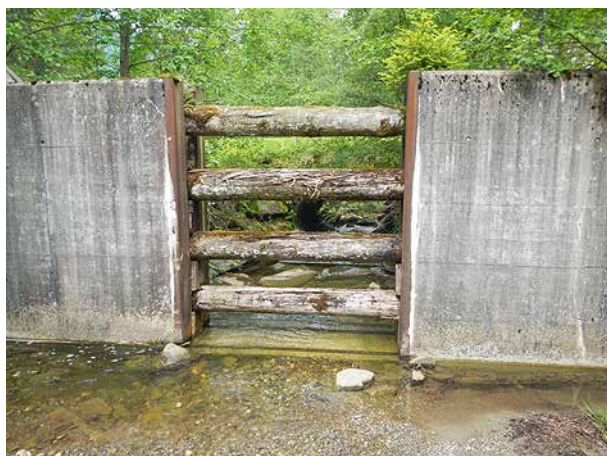
**Bild 55** *Schwemmholzrechen ohne Verkläuserung, das Geschiebe kann ungehindert weitertransportiert werden (3.6.2014).*

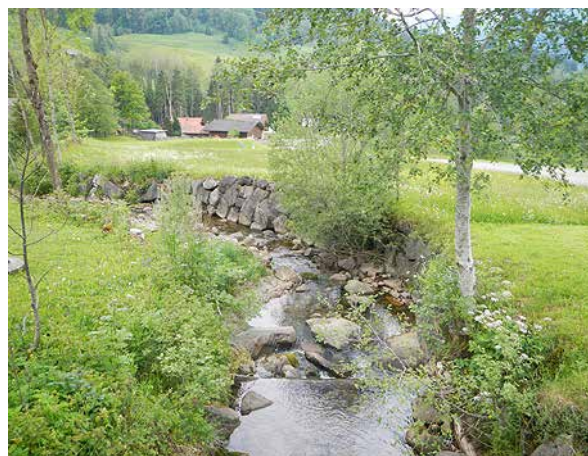
**Bild 56** *Mit Blöcken verbaute Mündungstrecke im Gebiet des Golfplatzes Flüfli (3.6.2014)*

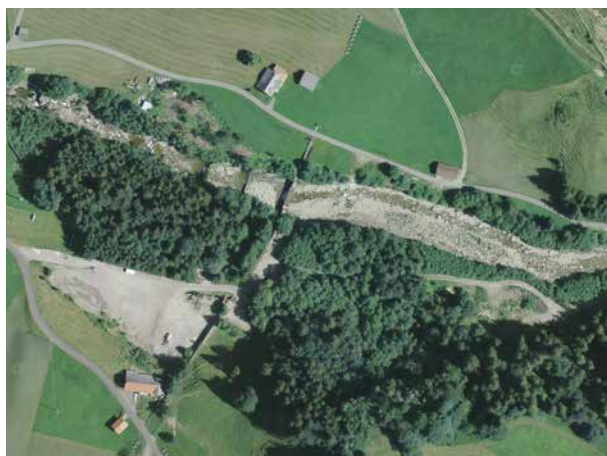
**Bild 60** *Luftbild der oberen Entnahmestelle ROB\_KS1 (oberhalb der Schwellen, Fliessrichtung rechts nach links) und des Aufbereitungs- und Lagerplatzes (Quelle: map.geo.admin.ch, 3.6.2014).*

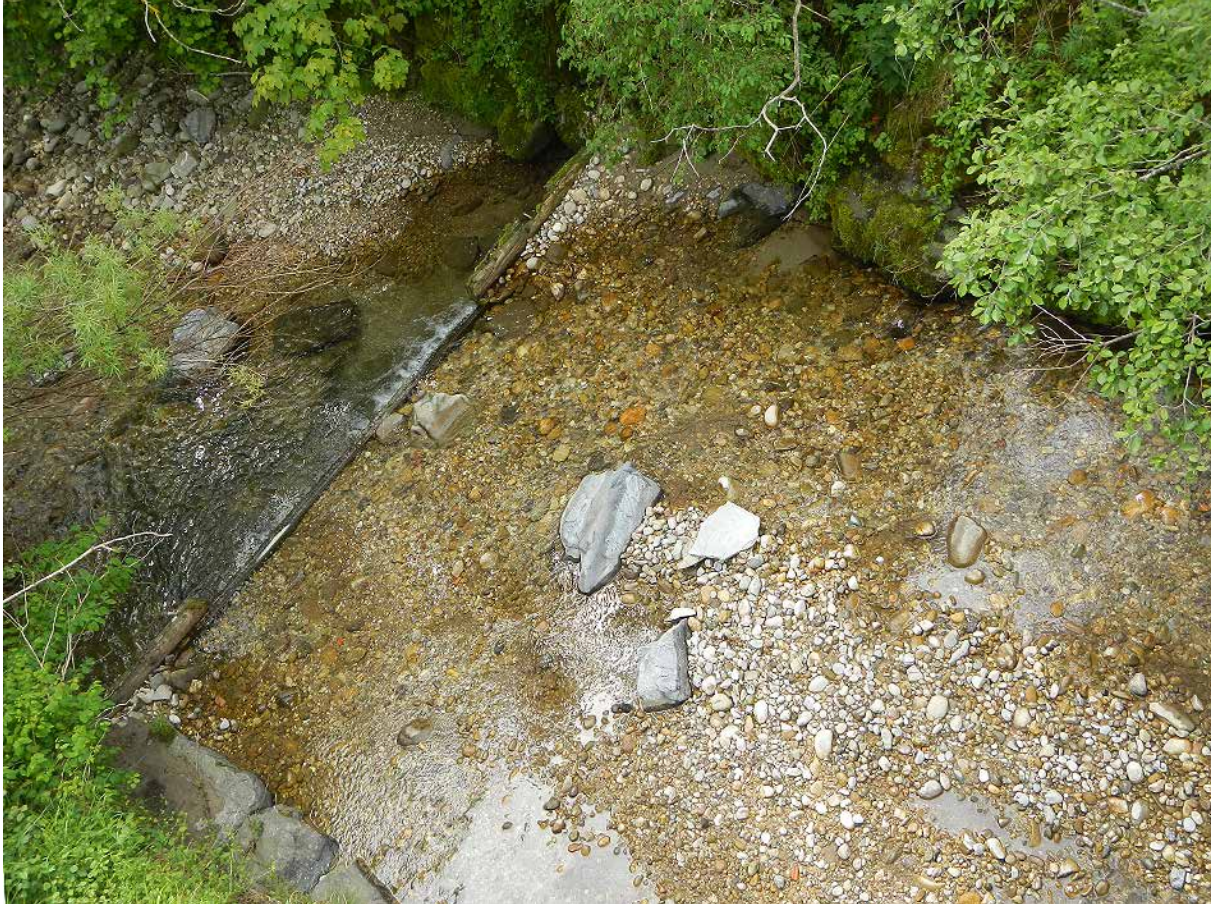
*Bild 62 Stark verbautes Gerinne der Wiss Emme mit Uferschutz aus Blöcken und regelmässigen Holzschwellen. Trotz starker Einengung bestehen grossflächige Ablagerungen von Feingeschiebe auf der Sohle (03.06.2014)*

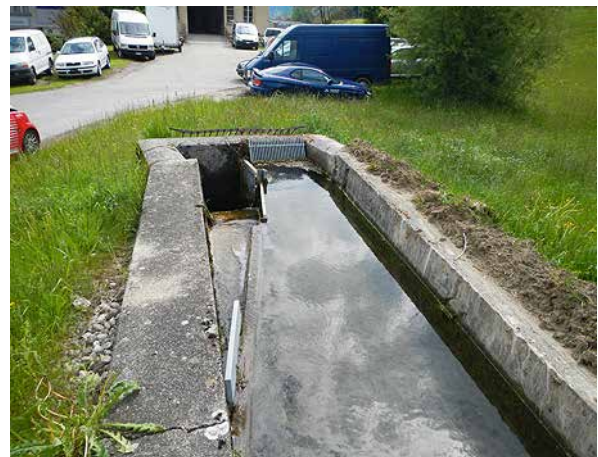
**Bild 67** *Einlaufrechen mit Entlastung vor dem Einlauf in Richtung Turbine (3.6.2014).*

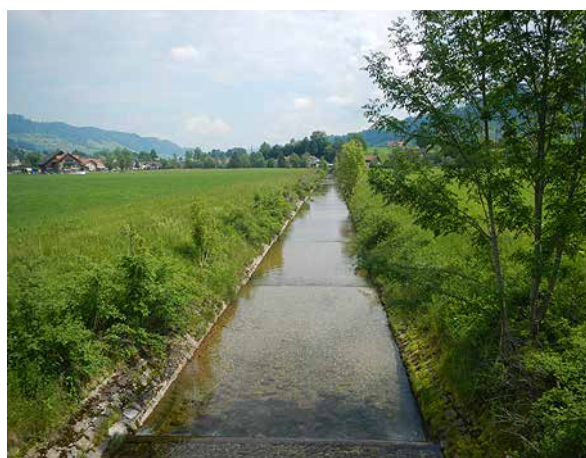
**Bild 77** *Kanalisierte und gleichförmige Mündungsstrecke der Wiss Emme vor der Mündung in die Waldemme (3.6.2014).*

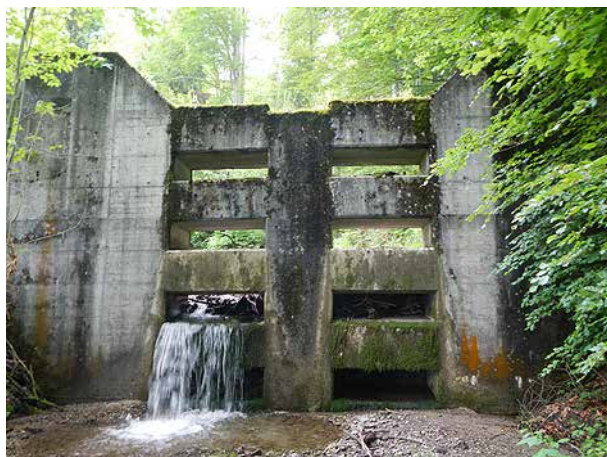
**Bild 82** *Blick bachaufwärts auf die Betonsperre des Sammlers, die unterste Lochreihe ist komplett verkleust und hinterfüllt (3.6.2014).*

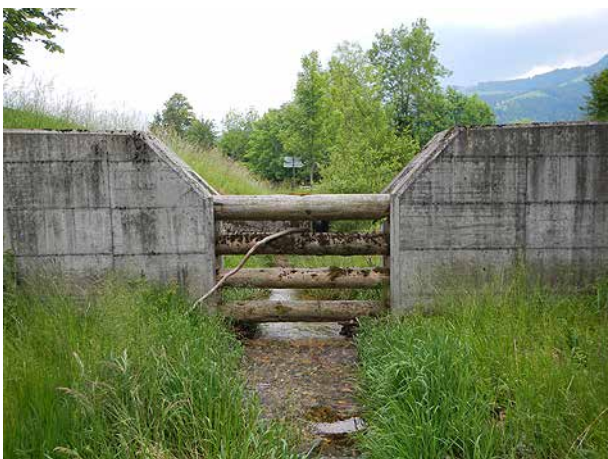
**Bild 87** *Betonschlitzsperre mit Horizontalrechen aus Rundhölzern, Feingeschiebe wird bei kleinen Hochwassern weiter transportiert (3.6.2014).*

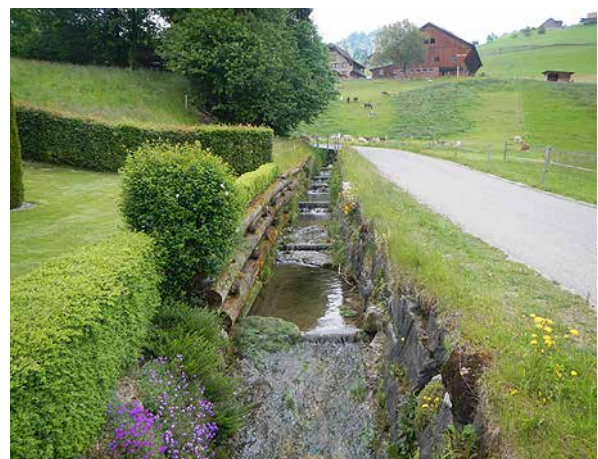
**Bild 88** *Stark beeinträchtigt Gerinne bachabwärts des Sammlers mit Ufer- und Sohlenverbau aus Holz und im Bach entsorgtem Rasenschnitt (3.6.2014)*

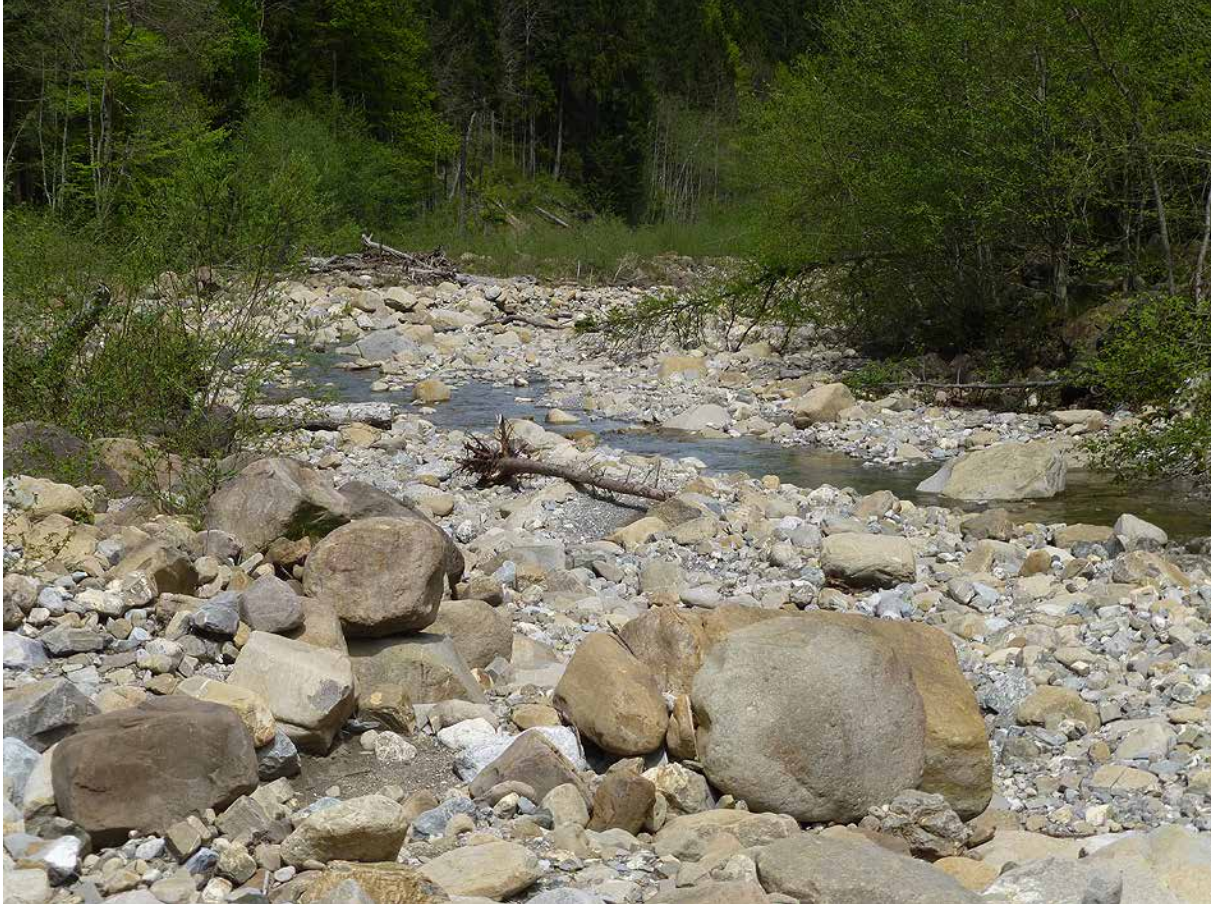
*Bild 89 Grosse Entlen im Gebiet Gfelle oberhalb von Finsterwald mit leicht verzweigtem Gerinne und gut abgestuften Geschiebeablagerungen (10.05.2014)*

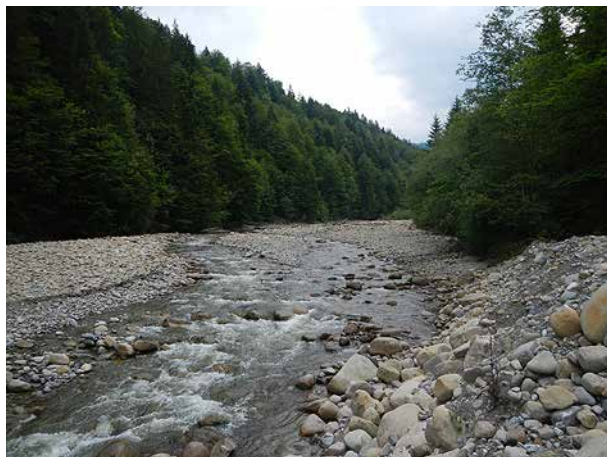
**Bild 90** *Naturnahes, breites und verzweigtes Gerinne mit viel Geschiebe bachaufwärts der Wasserfassung (3.6.2014).*

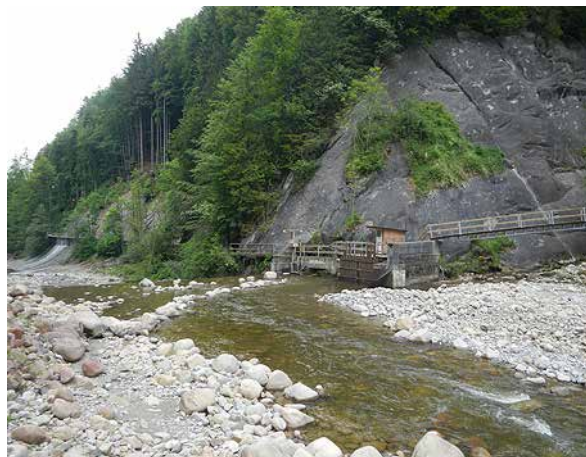
**Bild 91** *Blick bachabwärts auf die seitliche Wasserfassung mit Zugangssteg (3.6.2014).*

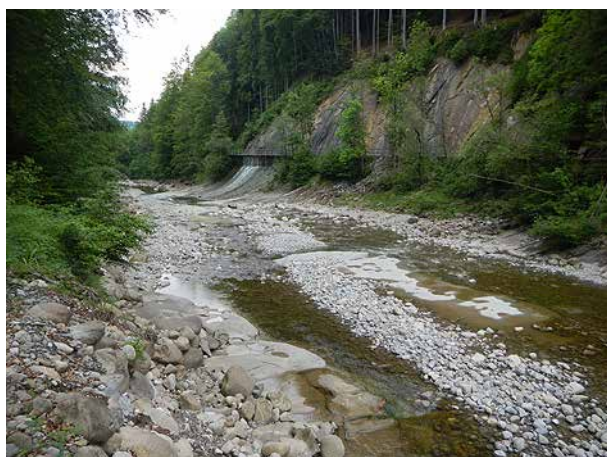
**Bild 93** *Auf Felssohle verlaufendes Gerinne bachabwärts der Wasserfassung mit seitlich dem Fels entlang geführtem Ausleitkanal (3.6.2014).*

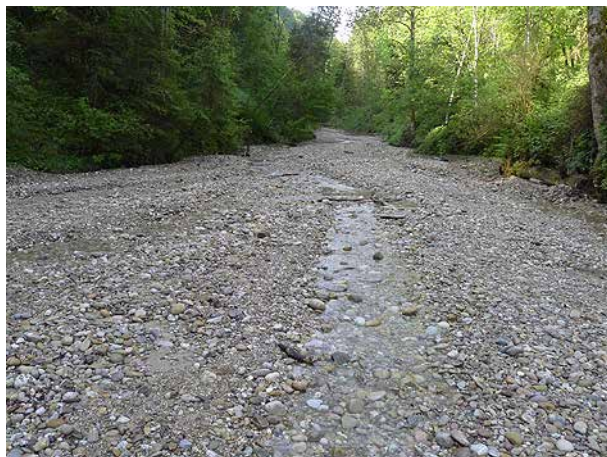
*Bild 96* Blick bachaufwärts auf die Kiesentnahmestelle im Gerinne der kleinen Fontanne (6.6.2014).

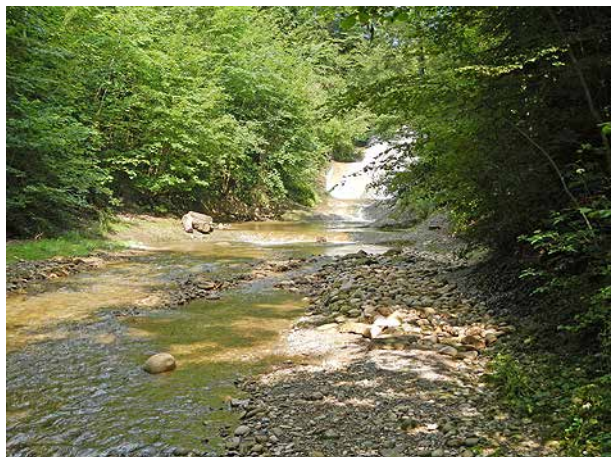
*Bild 105 Naturnahes Gerinne mit natürlicher Felsschwelle bachaufwärts der Wasserfassung (26.6.2014).*

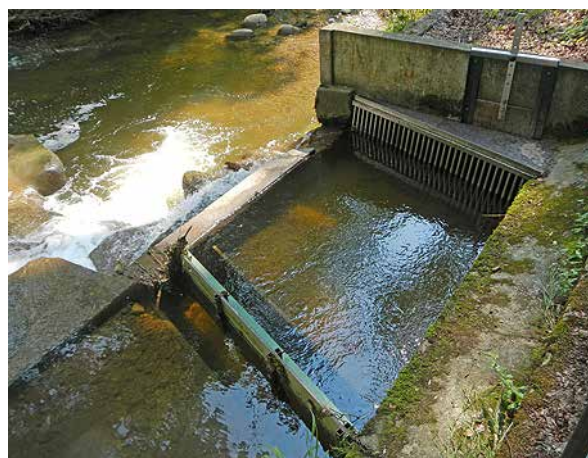
*Bild 109 Tauchwand und Einlaufrechen der Wasserfassung (26.6.2014)*

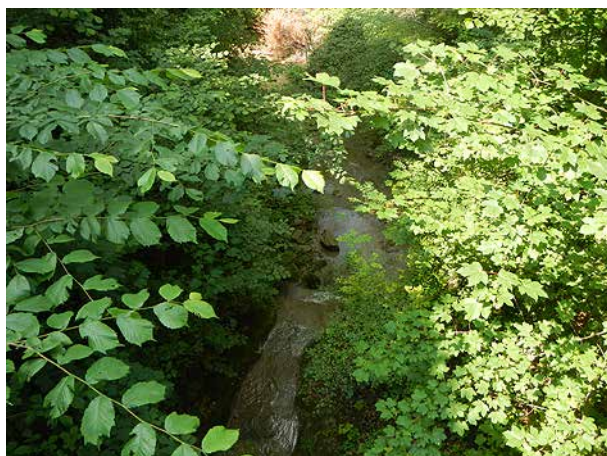
**Bild 113** *Felssohle bachabwärts des Rückhaltebeckens (26.6.2014).*

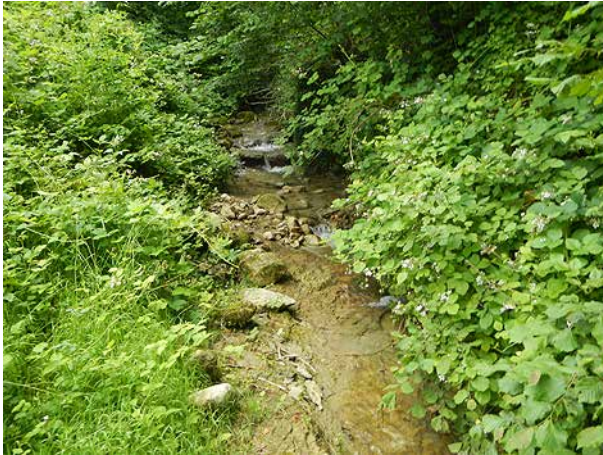
**Bild 115** *Naturnahes Tobelgerinne im Wald bachaufwärts des Rückhaltebeckens (26.6.2014).*

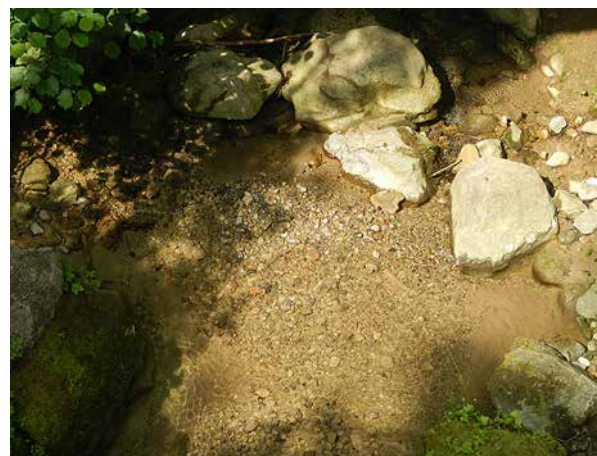
**Bild 119** *Ablagerungen von Feingeschiebe bachabwärts des Rückhaltebeckens (26.6.2014)*

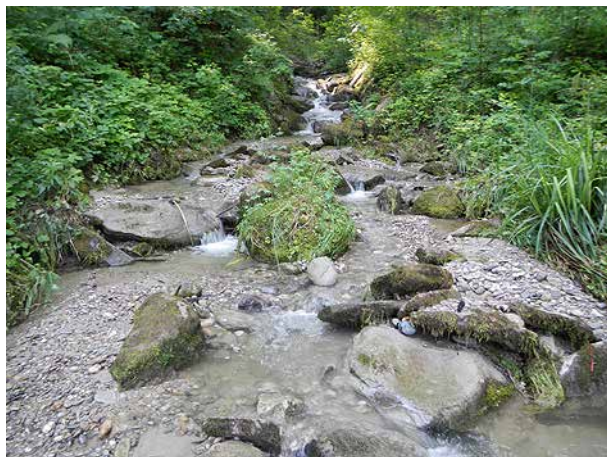
**Bild 121** *Naturnahes Gerinne mit viel Feingeschiebe und kleiner Blockrampe (Hintergrund) bachaufwärts des Sammlers (26.6.2014).*

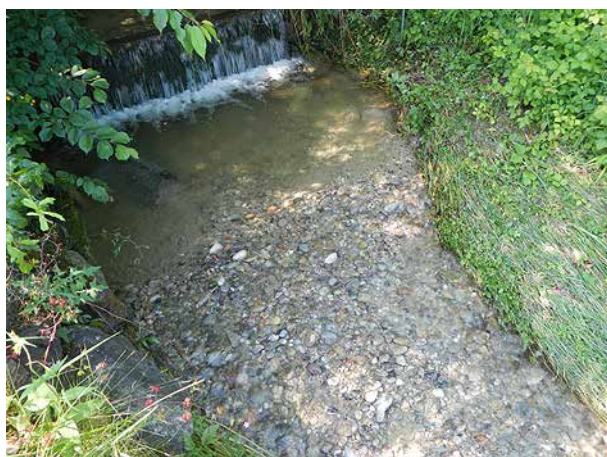
**Bild 124** *Feingeschiebeablagerungen im mit Holzschwellen verbauten Gerinne bachabwärts des Sammlers (26.6.2014).*

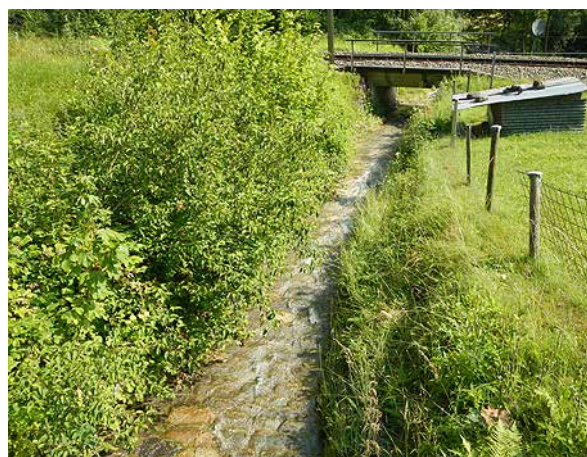
**Bild 125** *Gepflasterter Mündungsbereich mit Unterquerung der SBB Linie (26.6.2014)*

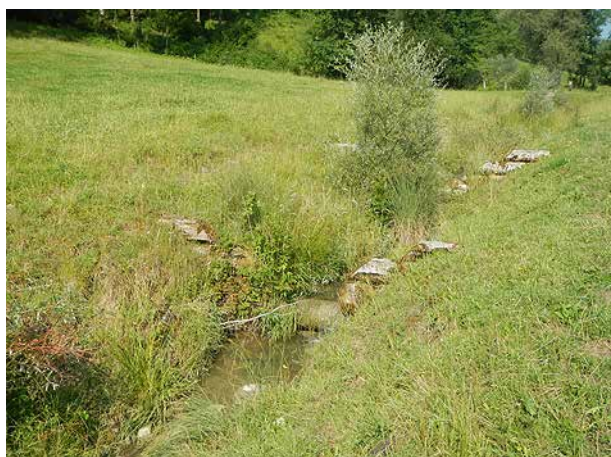
**Bild 129** *Begradigtes und kanalisiertes Gerinne mit regelmässigen Holzschwellen bachabwärts des Sammlers (26.6.2014).*

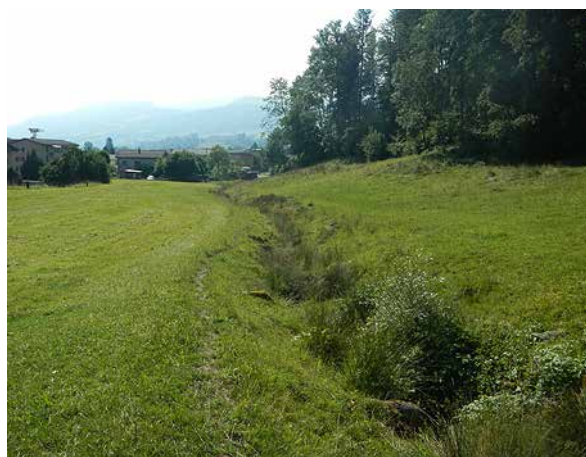
**Bild 130** *Blick vom Geschiebesammler bachabwärts Richtung Schachen (26.6.2014)*

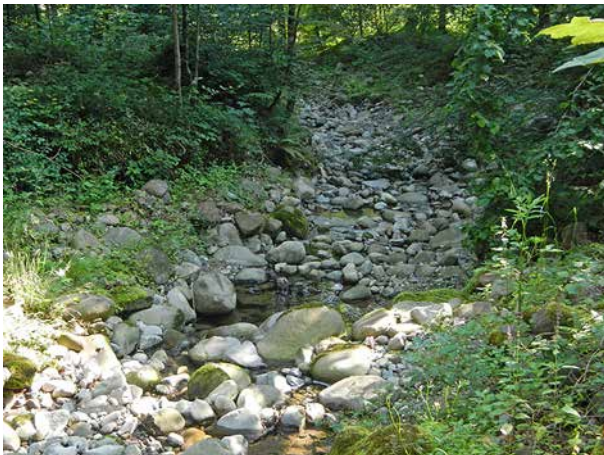
**Bild 137** *Restwasserstrecke bachabwärts der Fassung mit grober Sohle und geringmächtigen Ablagerungen von Feingeschiebe (26.6.2014).*

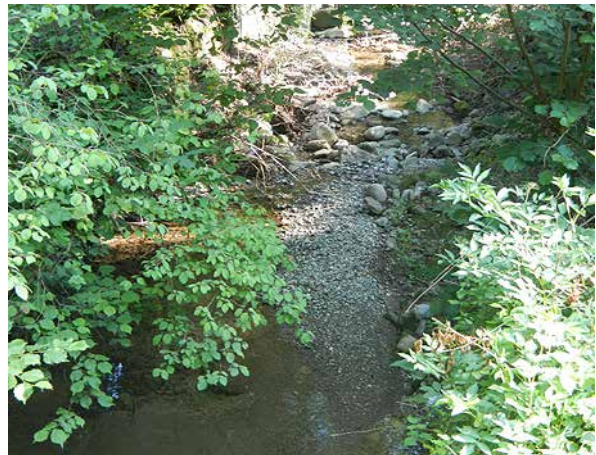
**Bild 138** *Feingeschiebeablagerungen im Gerinne bachabwärts der Wasserfassung (26.6.2014)*

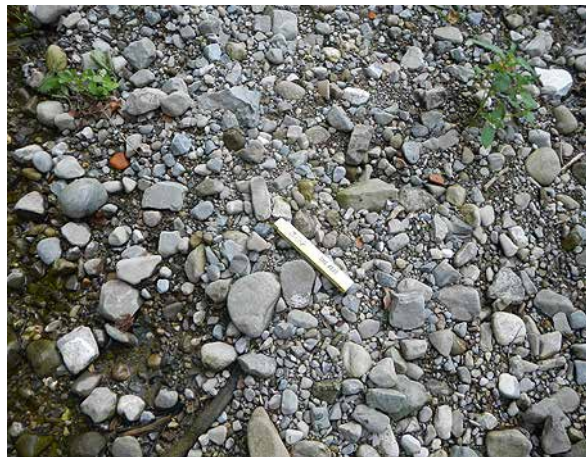
**Bild 140** *Geschiebeablagerungen am Einlauf des Sammlers (26.6.2014).*

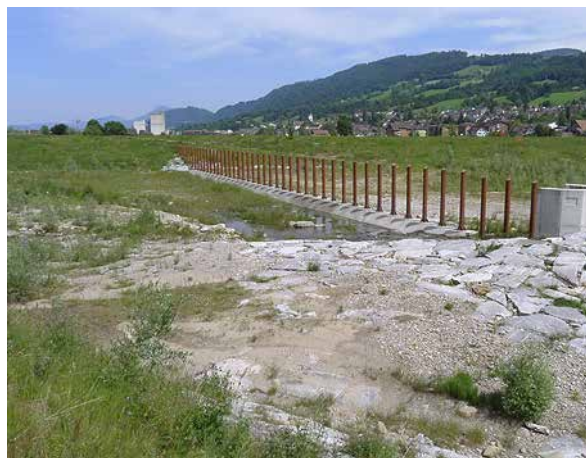
**Bild 143** *Neues Gerinne des Chesselbachs im Schwemmholzurückhalteraum der Kleinen Emme (KLE\_SW2, 6.6.2014)*

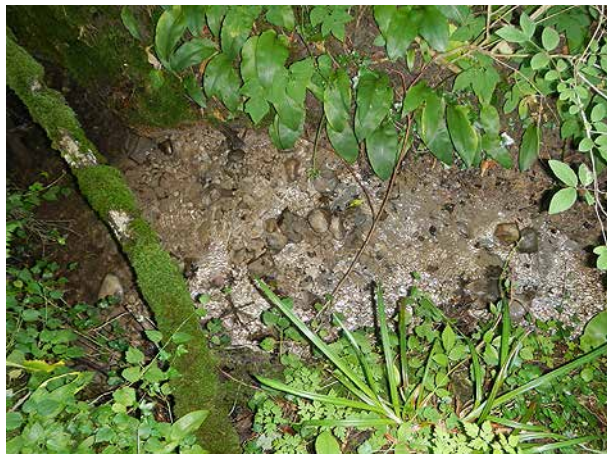
**Bild 149** Kleines und enges Gerinne im bewaldeten Tobel bachaufwärts des Sammlers (26.6.2014).

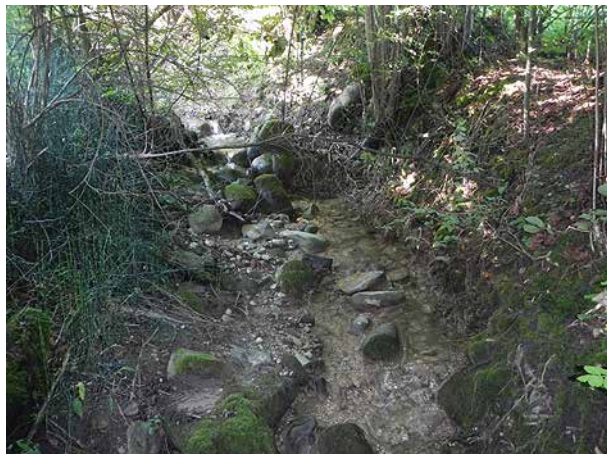
*Bild 154 Enges Gerinne im Wald bachaufwärts des Sammler mit wenig Geschiebeablagerungen (26.6.2014).*

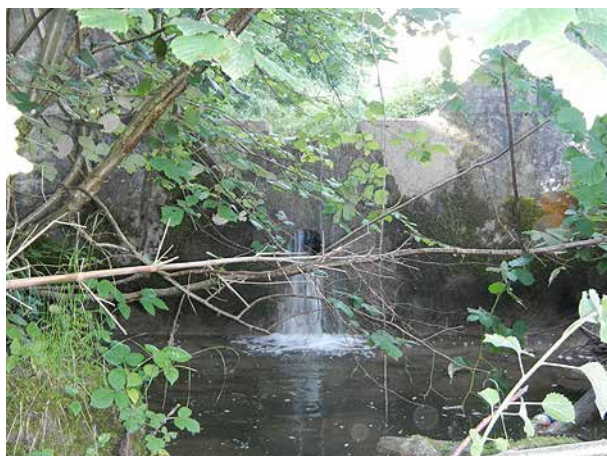
*Bild 157 Blick bachaufwärts auf die Betonsperre. Das etwas tiefer liegende Rundloch ist verklaust und staut den Sammler ein (26.6.2014).*

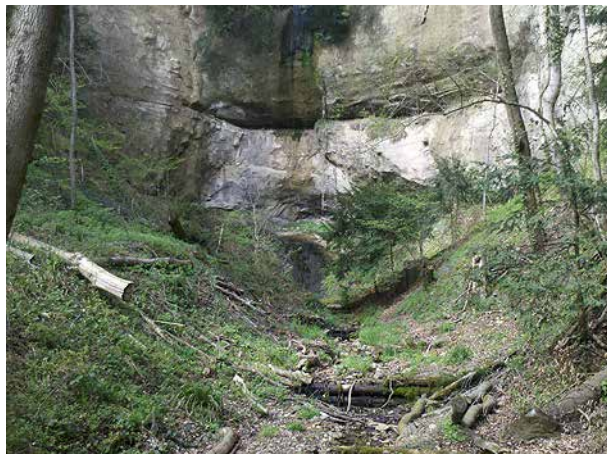
**Bild 164** *Blick bachaufwärts auf die Felsstufe mit hohem Wasserfall. Im Vordergrund ist eine Holzschwelle erkennbar (7.4.2014).*

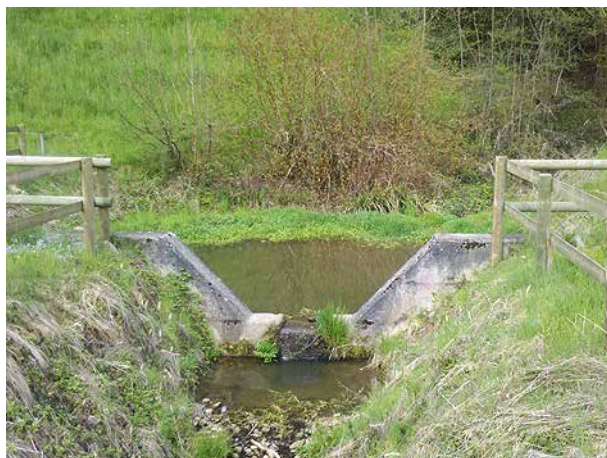
**Bild 167** *Blick bachaufwärts auf die Betonsperre des Geschiebesammlers (7.4.2014).*

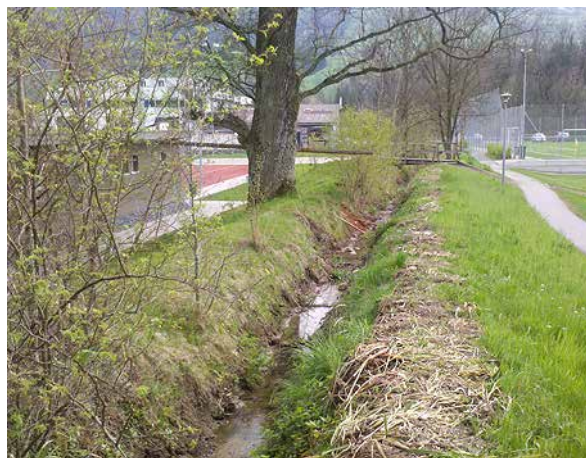
**Bild 168** *Begradigtes und erhöht zwischen Dämmen verlaufendes Gerinne im Bereich der Sportanlage Ei unterhalb des Sammlers (7.4.2014)*

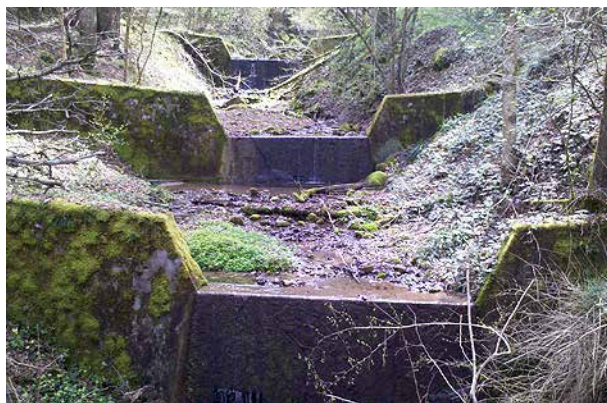
**Bild 169** Wildbachsperren in der Tobelstrecke oberhalb des Siedlungsgebietes (7.4.2014).

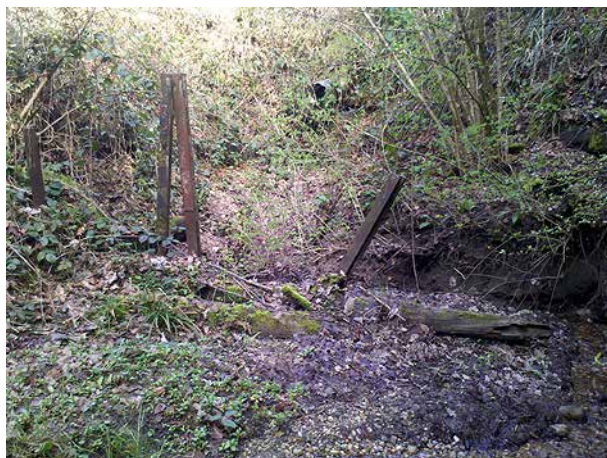
**Bild 182** *Zerfallener Schwemmholzrechen aus Eisenbahnschienen (7.4.2014).*

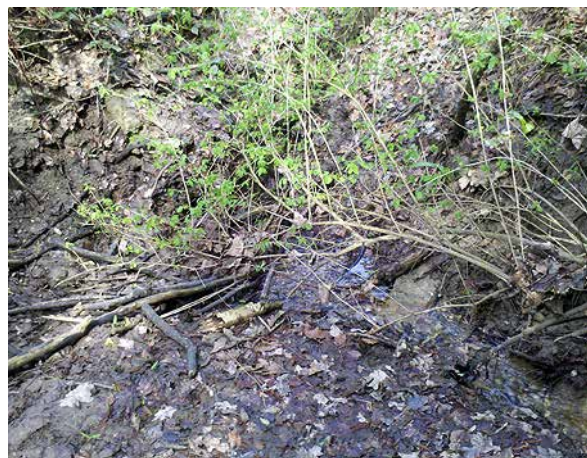
**Bild 183** *Nicht mehr sichtbarer, verklauter und verschlammter Rohrauslass am Dammfuss (7.4.2014)*

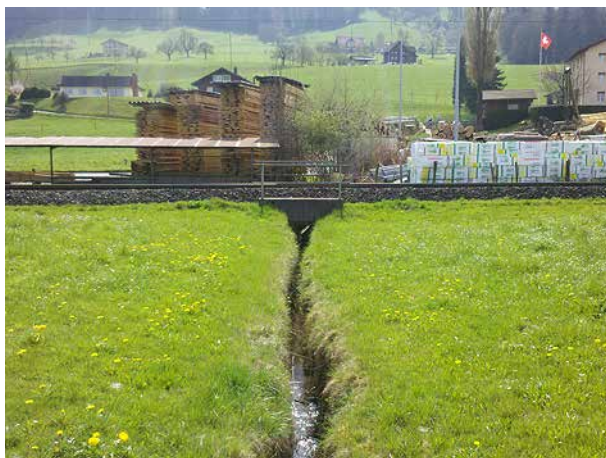
**Bild 187** Blick bachaufwärts auf die Eindolung unter der Hauptstrasse und der Eisenbahn. Das Gerinne verläuft anschliessend kanalisiert und stark verbaut (7.4.2014).

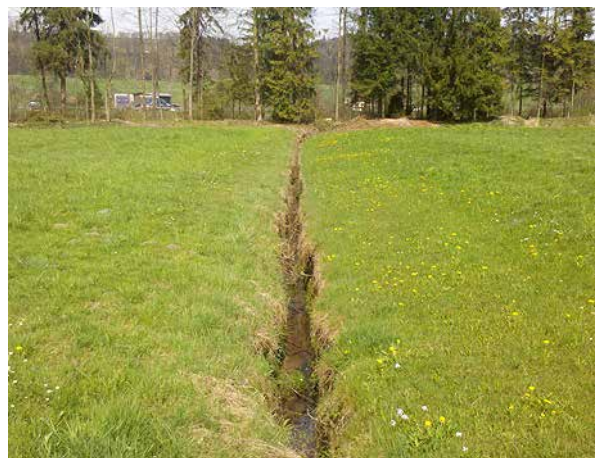
**Bild 188** Mündungsstrecke kurz vor der Kleinen Emme. Das Gerinne ist eingeeengt und mit Mauern verbaut, Blick bachabwärts (7.4.2014)

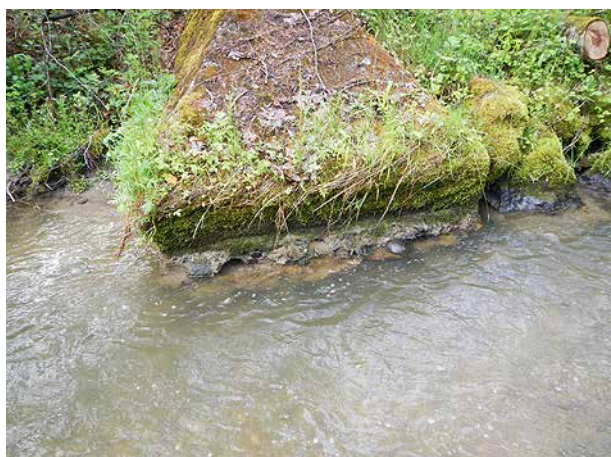
**Bild 193** *Unterspülte Betonbuhne bachabwärts des Sammlers, die Erosionstendenz deutet auf ein Geschiebedefizit oder eine zu starke Einengung des Gerinnes (3.6.2014).*

Anlage	Kiesentnahmestelle Schonbach
Bezeichnung	SNB_KE1
Gewässer (Bezeichnung)	Schonbach (SNB)
Koordinaten	634'488 / 188'630
Gemeinde	Escholzmatt – Marbach
Betreiber	unbekannt
Beschrieb Anlage (Art, Gestaltung)	kleine Aufweitung im Bereich einer Einmündung eines Seitenbachs, am unteren Ende Brücke und anschliessende Blockrampe, Blockschwelle am oberen Ende  <i>Rückhaltevolumen: 200 - 500m<sup>3</sup></i>
Funktion, Betrieb	unregelmässige Kiesentnahme (bei Bedarf im Rahmen von Bauvorhaben)
Ablagerungen	Geschiebe
Zusammensetzung	Steine, Kies, Sand
Bewirtschaftung	unregelmässig
Entnahmemengen	unbekannt
Geschiebedurchgängigkeit	gut (sofern nicht Becken ausgebaggert wird)
Geschiebeaufkommen	mittel
Charakterisierung Geschiebe	Steine, Kies  <i>d<sub>max</sub>: 30cm</i>
Morphologie Oberwasser	mit Betonschwellen, Betonbuhnen verbautes Gerinne, weiter oberhalb begradigt und kanalisiert mit regelmässigen Schwellen
Morphologie Unterwasser	stark verbautes Gerinne, Betonbuhnen, Schwellen, Blockrampe und Ufermauern. Die Ufermauern sind teilweise unterspült und beschädigt

Grad der Beeinträchtigung	gering
Wesentliche Beeinträchtigung ja/nein	Morphologie            nein Hochwasserschutz    nein Grundwasser            nein
Ökologisches Potenzial	gross – mittel
Massnahmen	keine <i>Empfehlung:</i> Entnahmen auf ein Minimum reduzieren, kein eingestautes Becken ausheben, Weitertransport gewährleisten
Bedeutung Geschiebehalt	gross
Kosten / Nutzen	-
Machbarkeit	-
Priorität	-
