## Sanierung Geschiebehaushalt

*Beilage 5: Kleine Emme und Ilfis  
Dezember 2014*

Kanton Luzern  
Dienststelle Umwelt und Energie (uwe)  
Abteilung Gewässer  
Libellenrain 15  
6002 Luzern

## **Projektverfasser**

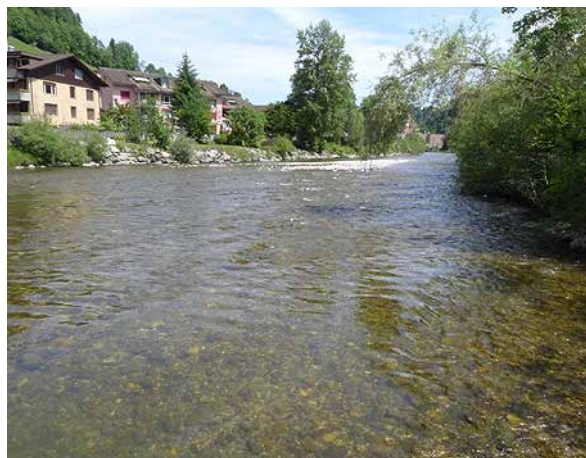
**Bild 11** *Ablagerungen* von Feingeschiebe flussabwärts der Entnahmestelle (6.6.2014)

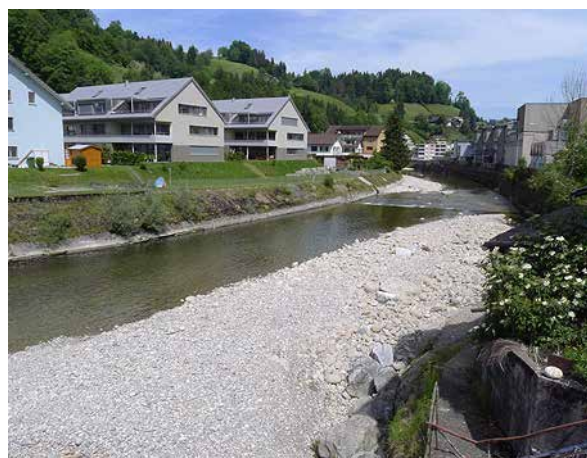
**Bild 16** Geschiebeablagerungen in der Restwasserstrecke unterhalb der Wehrschwelle. Die Ufer sind stark verbaut und es bestehen regelmässige Schwellen (6.6.2014)

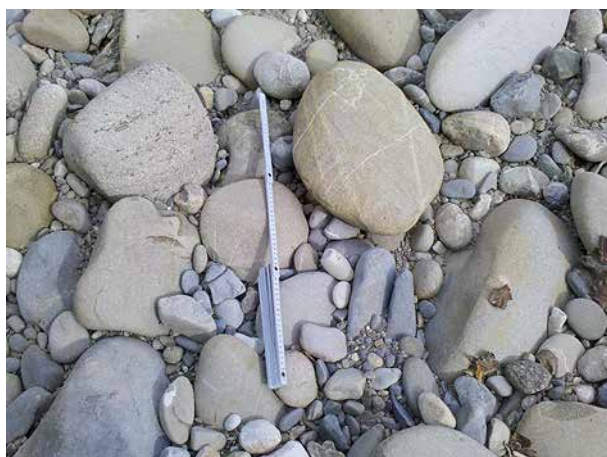
**Bild 30** Die Kiesbank weist eine sehr grobe Zusammensetzung auf, die Steine und Blöcke weisen einen maximalen Durchmesser von 40cm auf (7.4.2014).

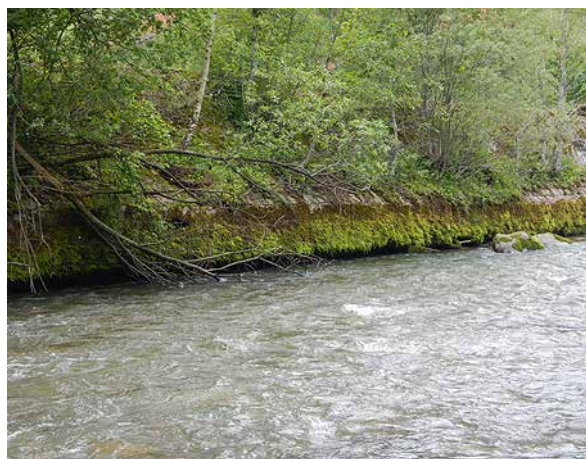
**Bild 42** *Unterspülte Ufermauer bachaufwärts der Entnahmestelle. Die Unterspülungen deuten auf eine Erosionstendenz und ein Geschiebedefizit (3.6.2014).*

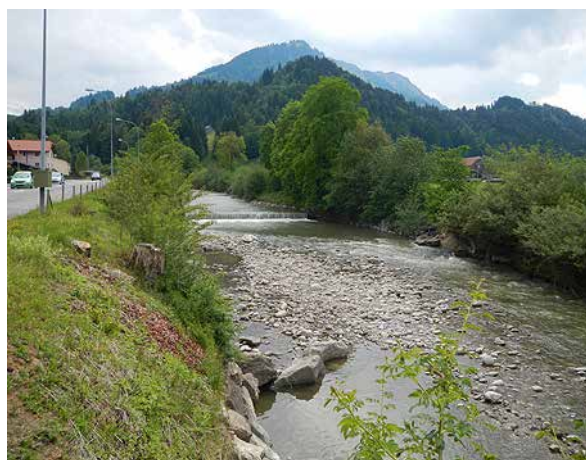
**Bild 45** *Stark beeinträchtigt, mit Blöcken und einzelnen Schwellen verbautes Gerinne bachabwärts der Entnahmestelle (3.6.2014)*

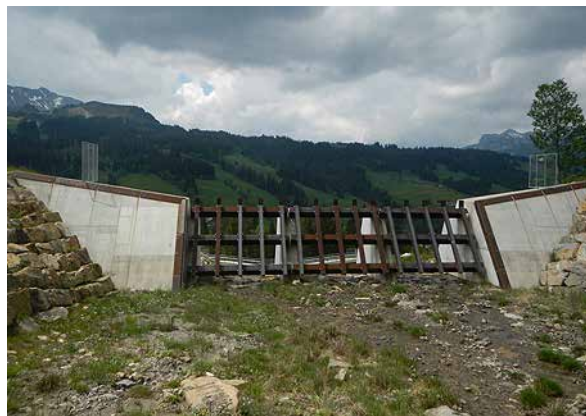
**Bild 47** Geschiebesammler LAU\_GSR1 mit grossem vertikalem Schwemmholzrechen (Rechenabstand 90cm, Abstand Rechen – Sohle 50cm, 3.6.2014).

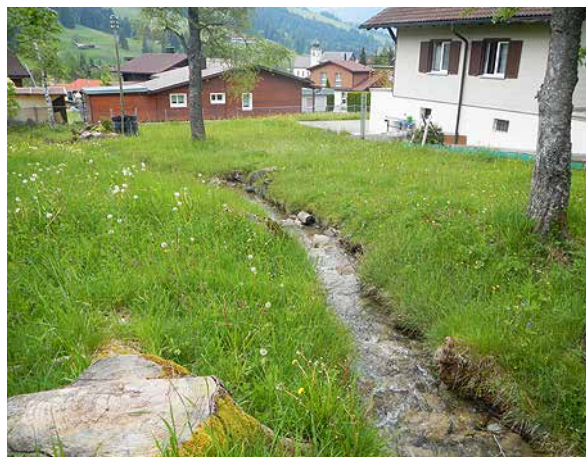
**Bild 51** Schmales Gerinne im Siedlungsgebiet von Sörenberg bachabwärts des Sammler (3.6.2014)

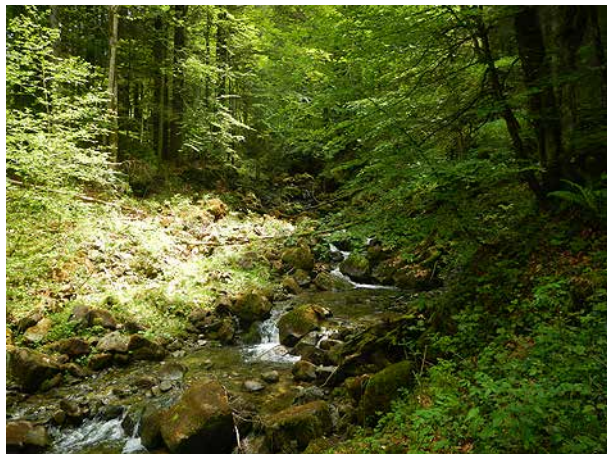
**Bild 52** *Naturnahes Gerinne bachaufwärts des Sammlers (3.6.2014).*

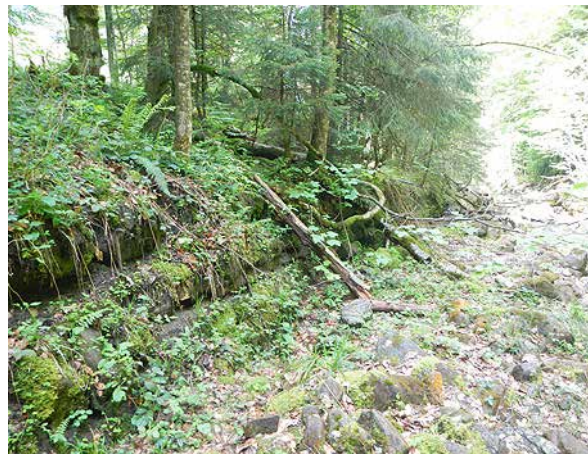
**Bild 53** *Überwachener Uferverbau aus Blöcken bachaufwärts des Sammlers (3.6.2014).*

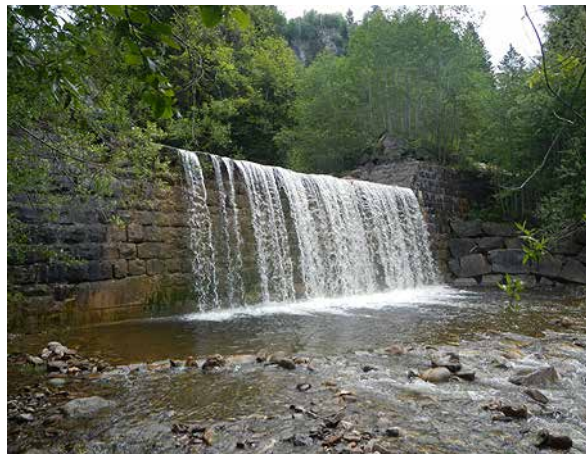
**Bild 58** *Grosse Schwelle aus Mauerwerk bachabwärts der Entnahmestelle ROB\_KS1 (3.6.2014).*

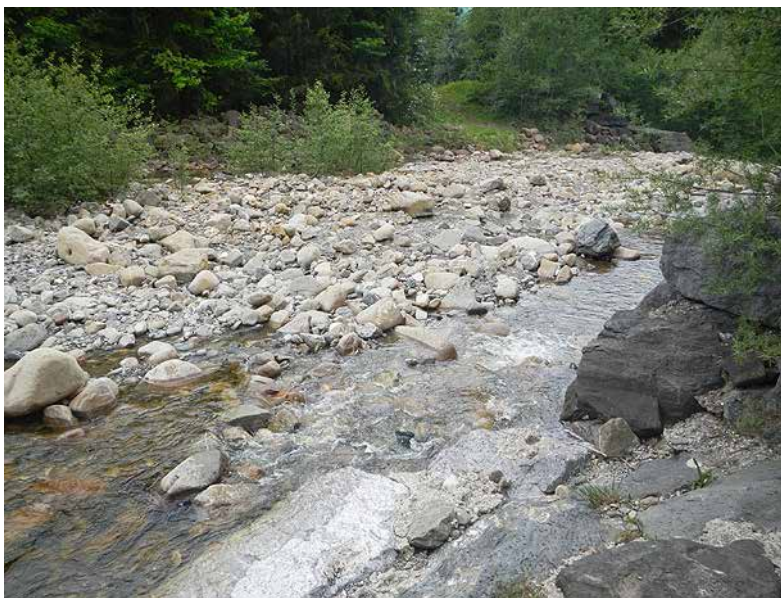
**Bild 59**

*Blick auf die obere Entnahmestelle ROB\_KS1 mit beidseitiger Zufahrt und Schwelle im Hintergrund (3.6.2014).*

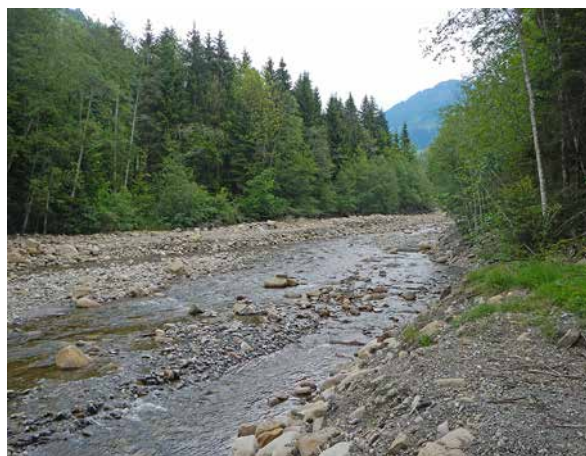
**Bild 61** *Zweite Entnahmestelle ROB\_KS2 kurz vor der Mündung in die kleine Emme (3.6.2014)*

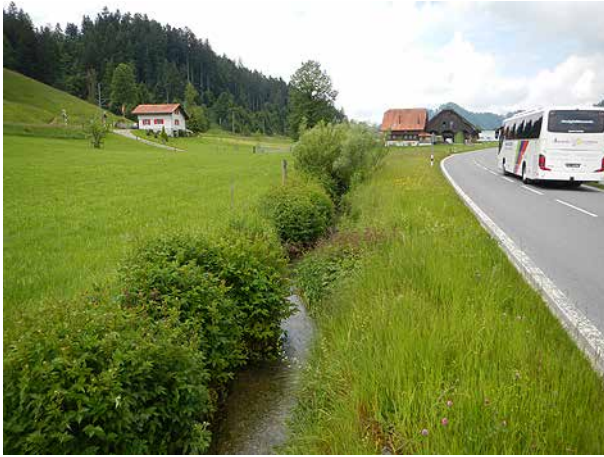
**Bild 63** *Wenig beeinträchtigt, leicht pendelndes Gerinne bachaufwärts der Wasserfassung (3.6.2014).*

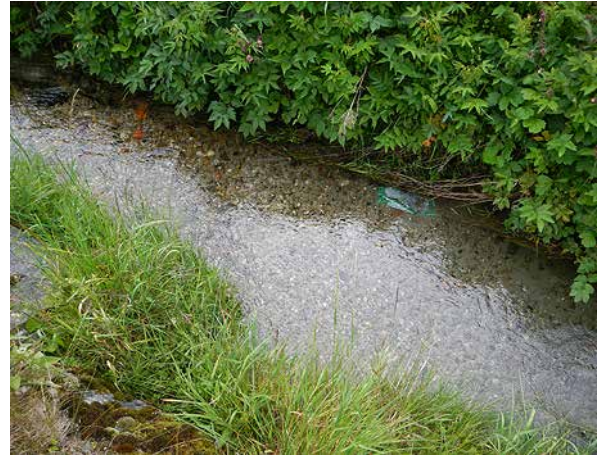
**Bild 64** *Sohle aus Feingeschiebe und Sand bachaufwärts der Wasserfassung (3.6.2014).*

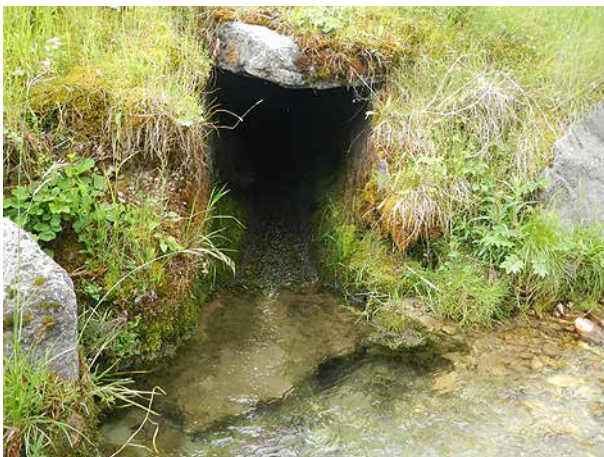
**Bild 66** *Einlauf der Hochwasserentlastung in die Wiss Emme (3.6.2014).*

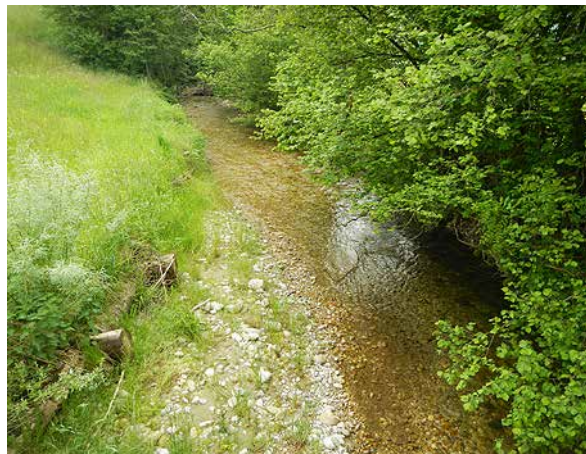
**Bild 69** *Kleine Kiesbank unter der Brücke bachaufwärts der Fassung, Uferverbau aus Rundhölzern (3.6.2014).*

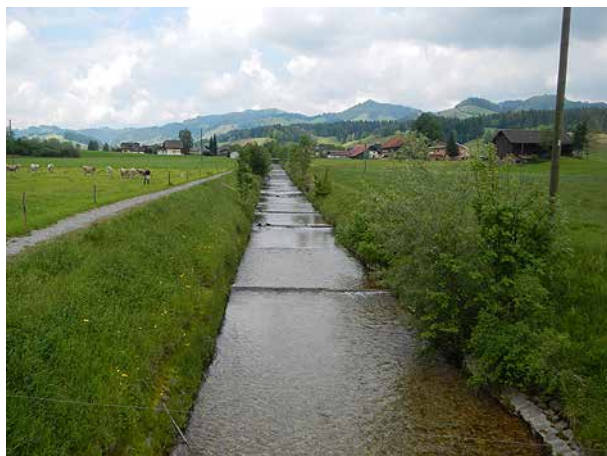
**Bild 73** *Blick von der Wasserfassung WIE\_WF3 bachaufwärts auf das künstliche Gerinne der Wiss Emme (3.6.2014).*

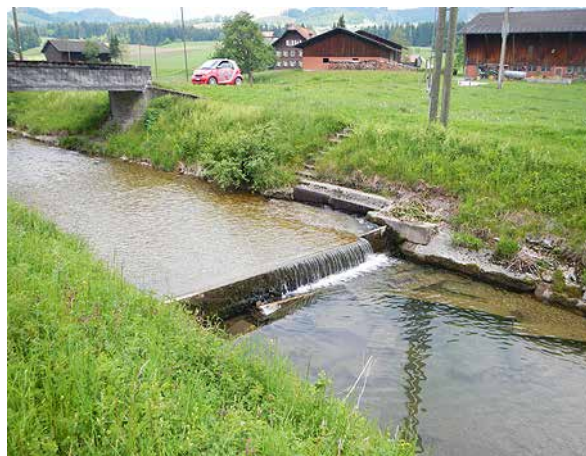
**Bild 74** *Wasserfassung WIE\_WF3 mit seitlicher Entnahme über Einlaufrechen und kleinem Spülschütz aus Holzbrettern (3.6.2014).*

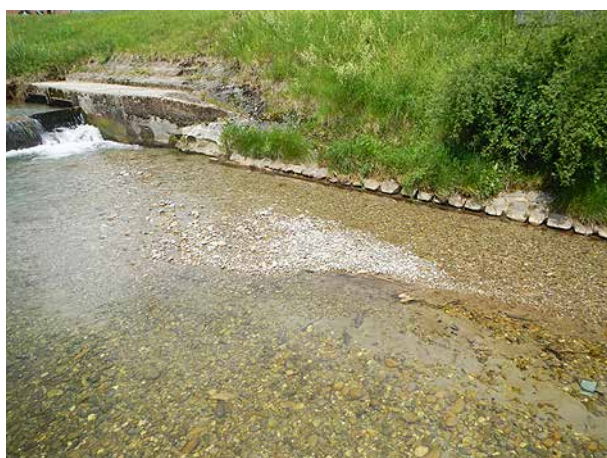
**Bild 76** *Kleine Kiesbank auf der Sohle bachabwärts der Wasserfassung WIE\_WF4 (3.6.2014).*

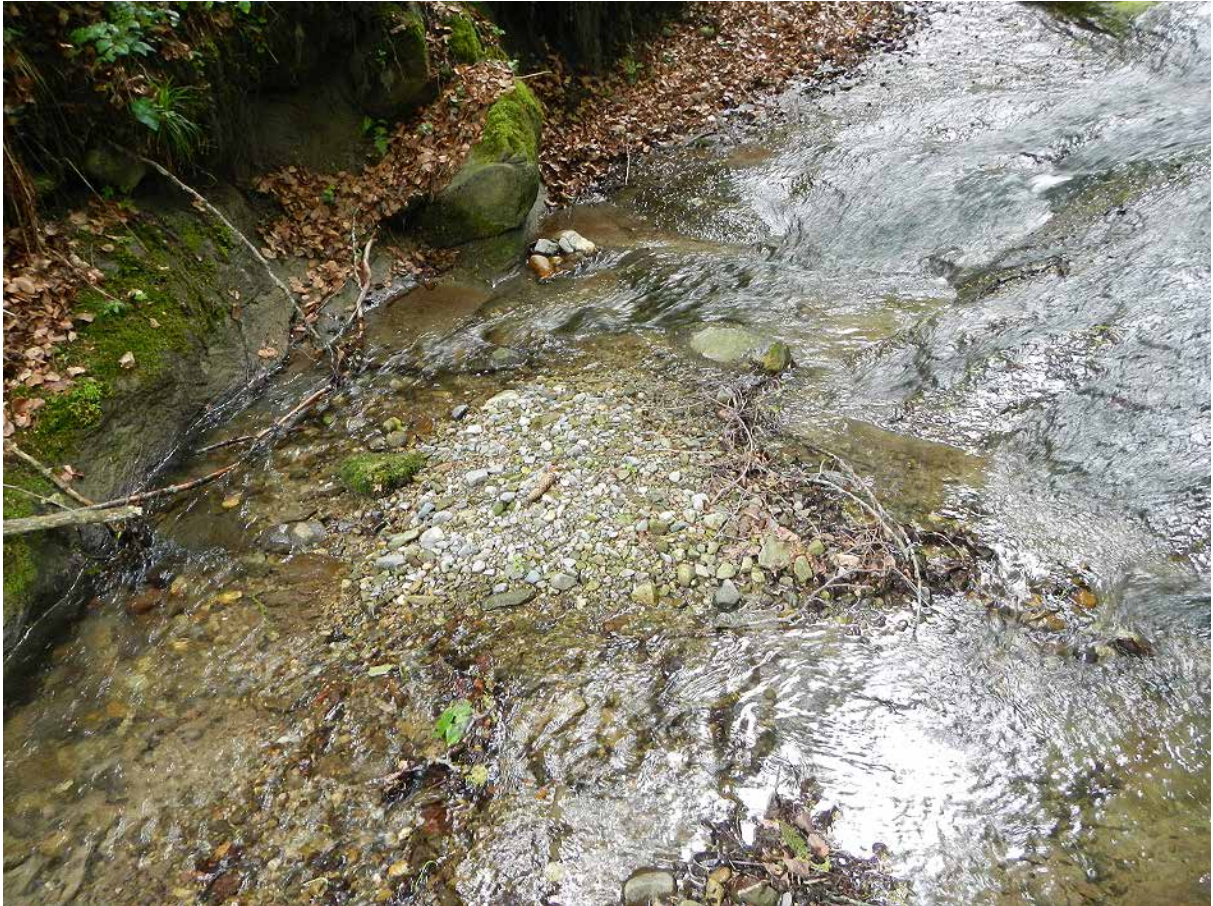
*Bild 78 Kleine Kiesbank aus Feingeschiebe im Rohrgraben bei Schüpheim (03.06.2014)*

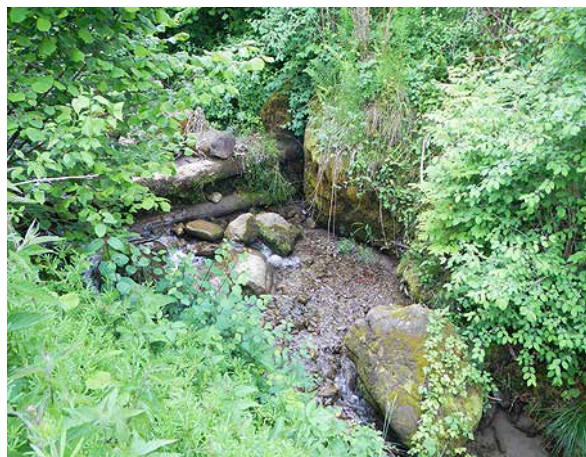
**Bild 83** *Enges Gerinne mit Holzschwellen bachabwärts des Sammlers, Ablagerungen von Feingeschiebe erkennbar (3.6.2014)*

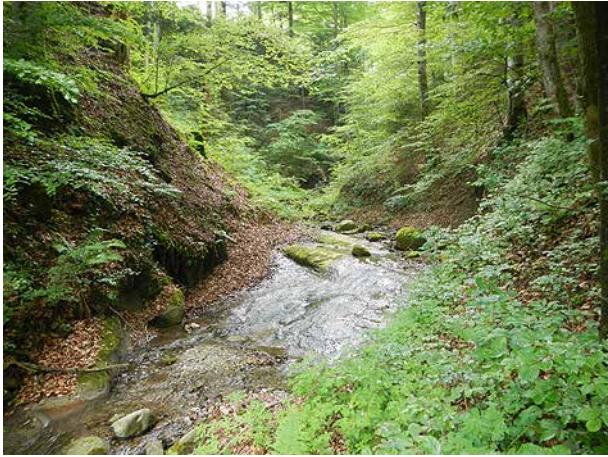
**Bild 84** *Naturnahes Gerinne auf natürlicher Felssohle bachaufwärts des Sammlers (3.6.2014).*

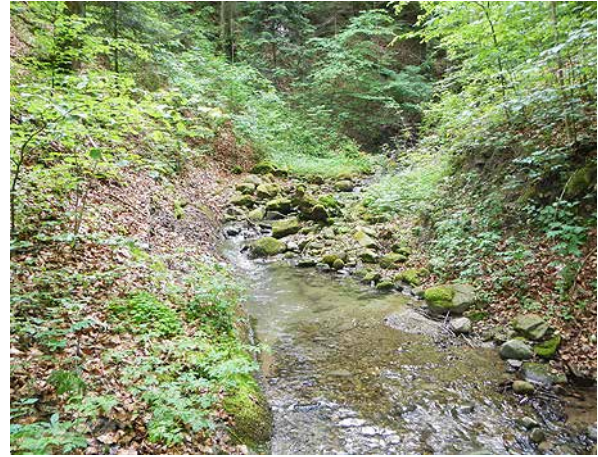
**Bild 85** *Größere Geschiebeablagerungen im Tobel oberhalb des Sammlers (3.6.2014).*

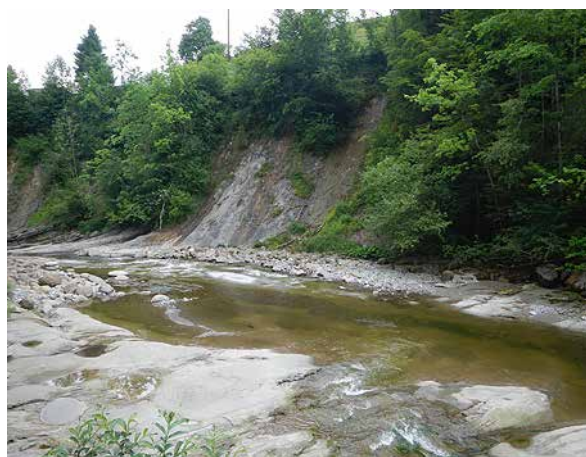
**Bild 94** *Felssohle mit kleineren Geschiebeablagerungen bachabwärts der Wasserfassung (3.6.2014).*

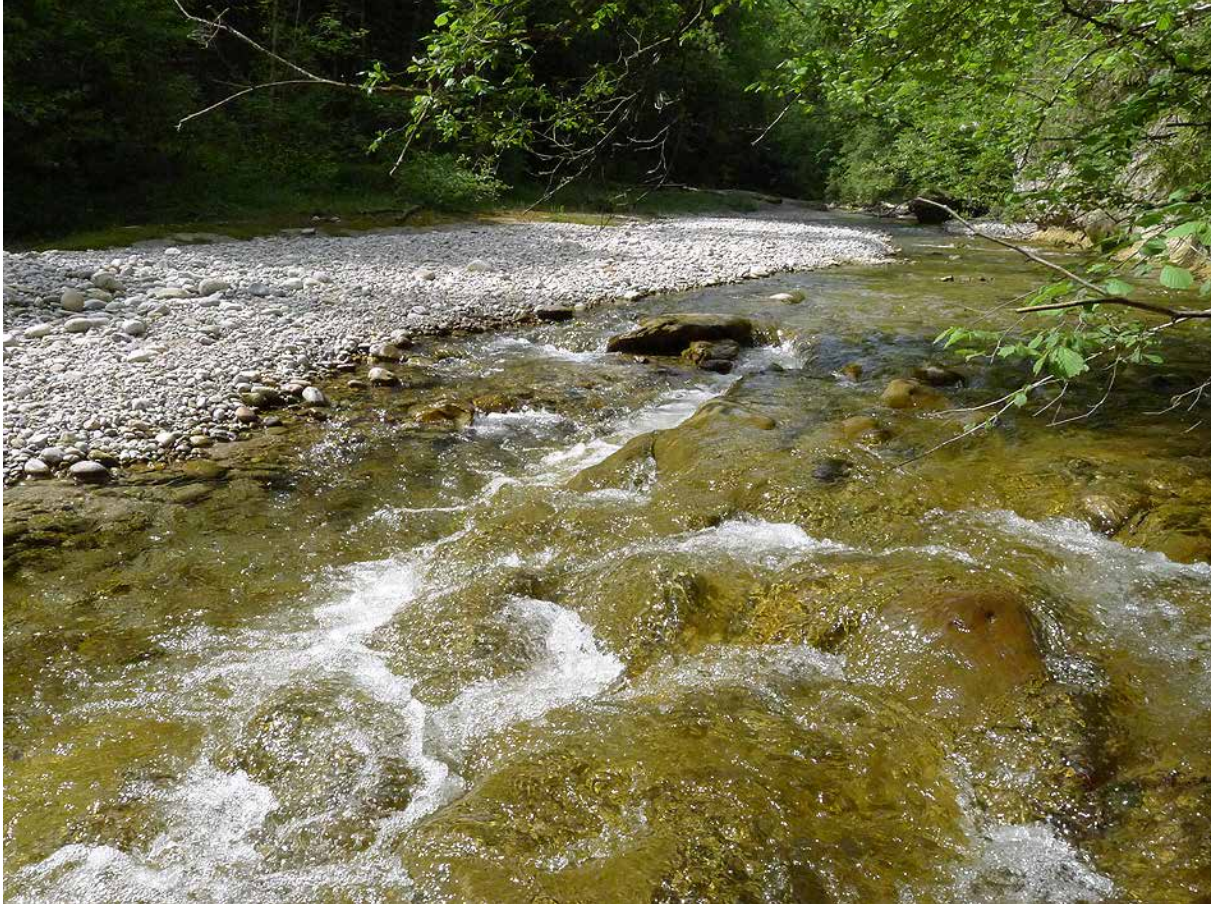
*Bild 95 Grosse Fontanne im Gebiet Romoos mit lockeren Kiesbänken aus eher feinerem Geschiebe (06.06.2014)*

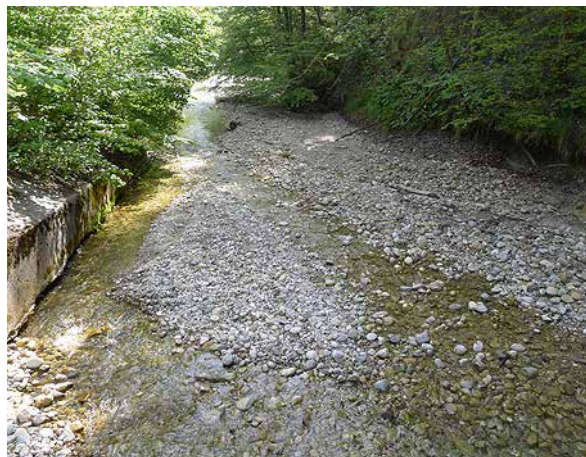
*Bild 97* Engstelle mit einseitiger Uferverbauung bachabwärts der Entnahmestelle (6.6.2014).

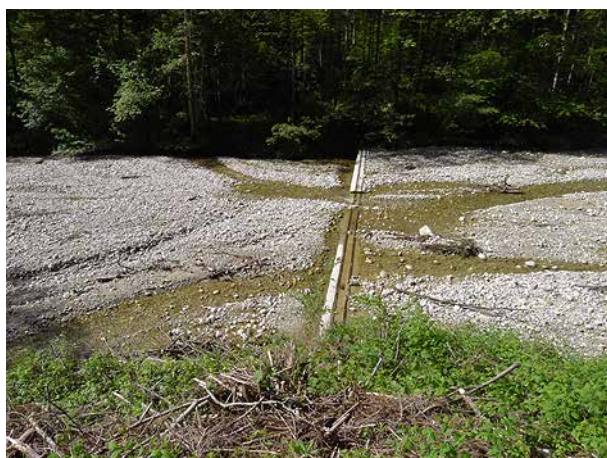
*Bild 99* Einkieste Schwelle bachabwärts der Kiesentnahmestelle (6.6.2014).

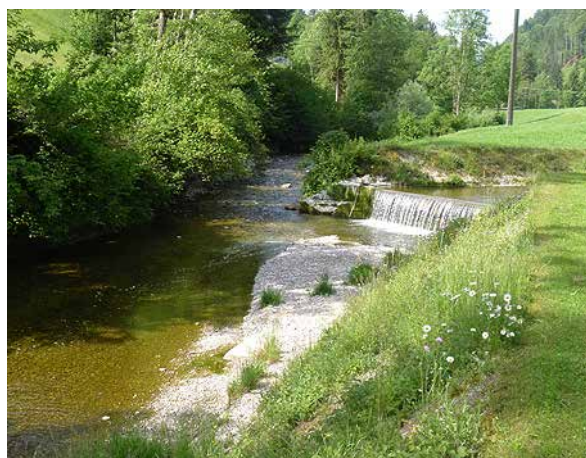
*Bild 100* Mündung der kleinen Fontanne (rechts) in die grosse Fontanne (links, 6.6.2014)

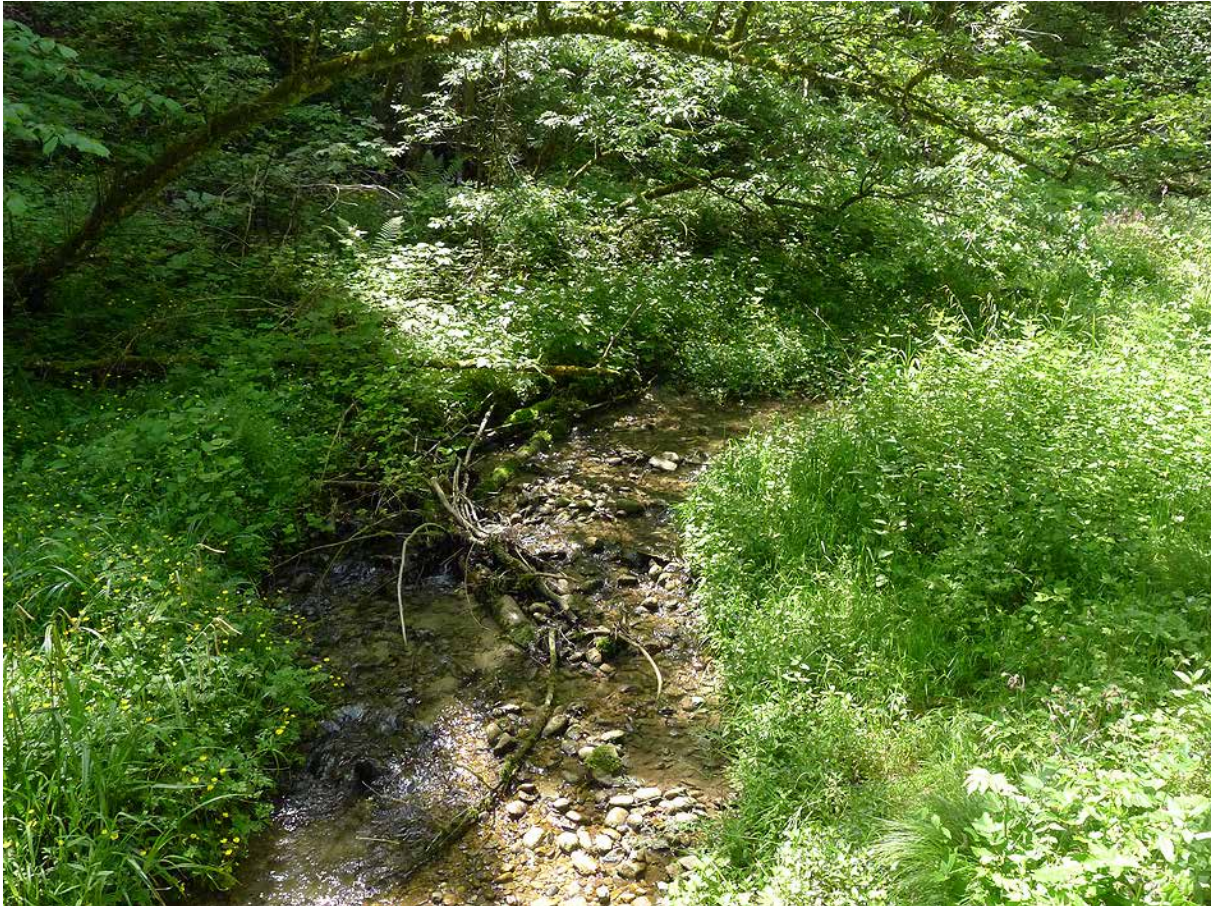
*Bild 101 Oberlauf der Wigger (06.06.2014)*

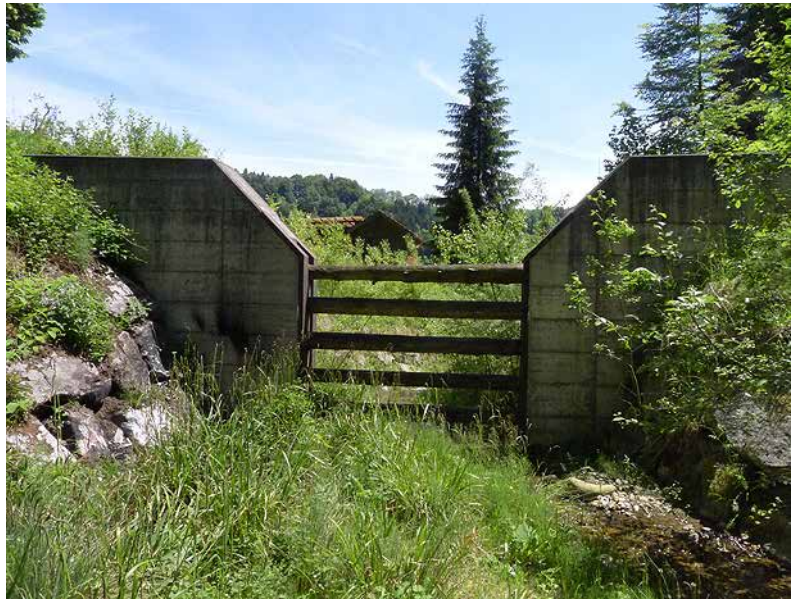
*Bild 102*

Morphologie Unterwasser	Durchlass und künstliches Gerinne im Mündungsbereich, Ablagerungen von Feingeschiebe auf der Sohle
Grad der Beeinträchtigung	gering
Wesentliche Beeinträchtigung ja/nein	Morphologie            nein Hochwasserschutz    nein Grundwasser            nein
Ökologisches Potenzial	gering
Massnahmen	keine
Bedeutung Geschiebehaushalt	gering
Kosten / Nutzen	-
Machbarkeit	-
Priorität	-

*Betonschlitzsperre mit Horizontalrechen aus Rundhölzern. Kleine Ablagerungen von Geschiebe, teilweise mit Gras bewachsen (6.6.2014).*

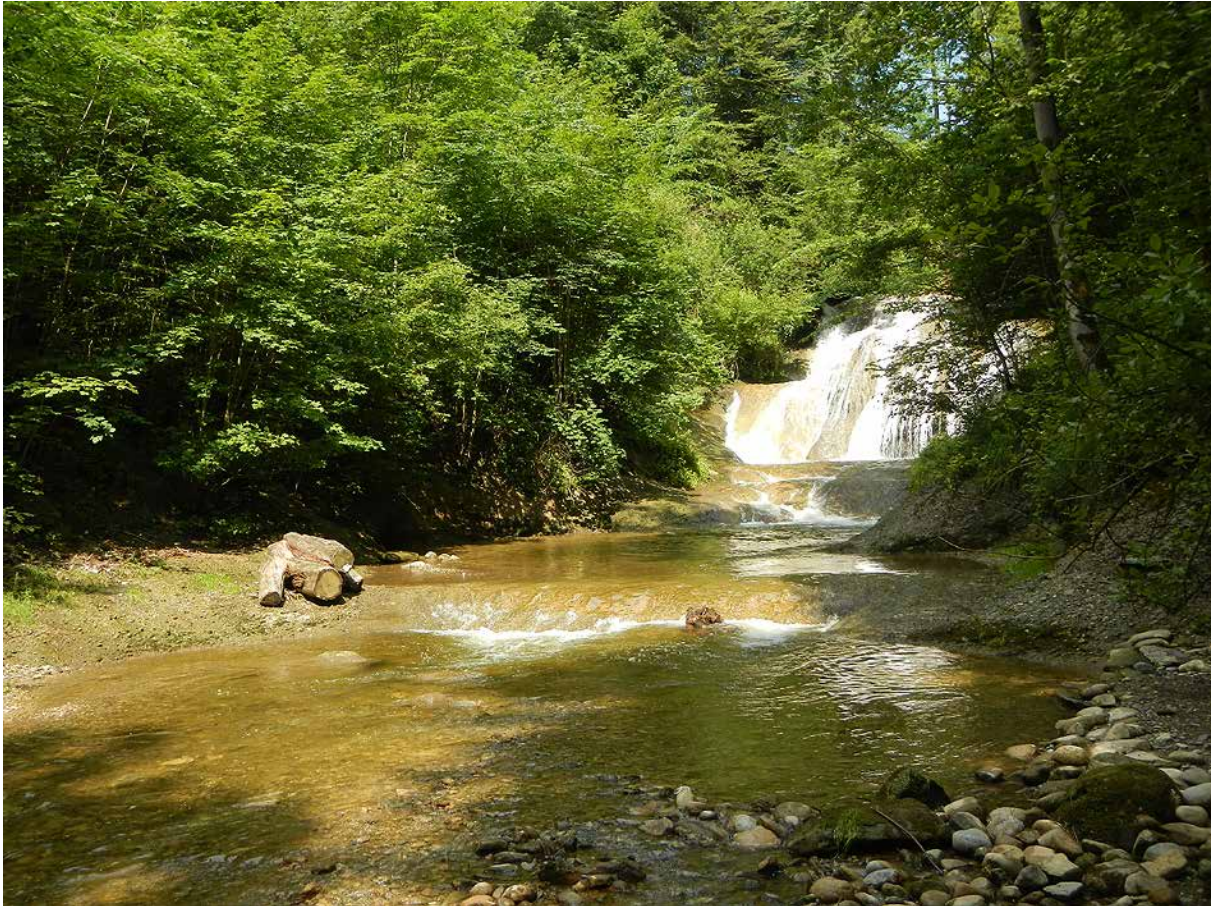
*Bild 104 Natürlicher Felsabsturz im Bielbach im Tobel oberhalb von Werthenstein (26.06.2014)*

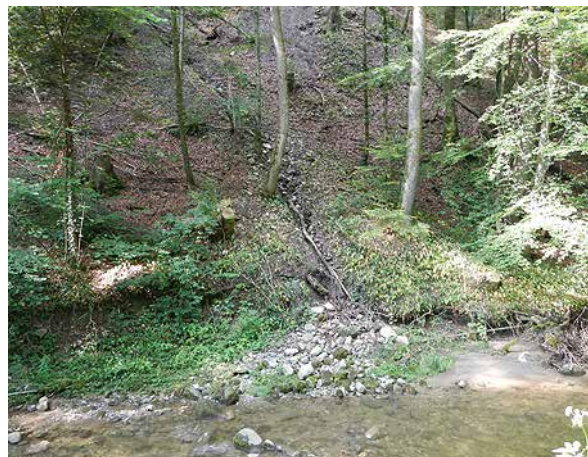
*Bild 106 Geschiebeablagerungen einer kleinen Seitenrunse bachaufwärts der Wasserfassung (26.6.2014).*

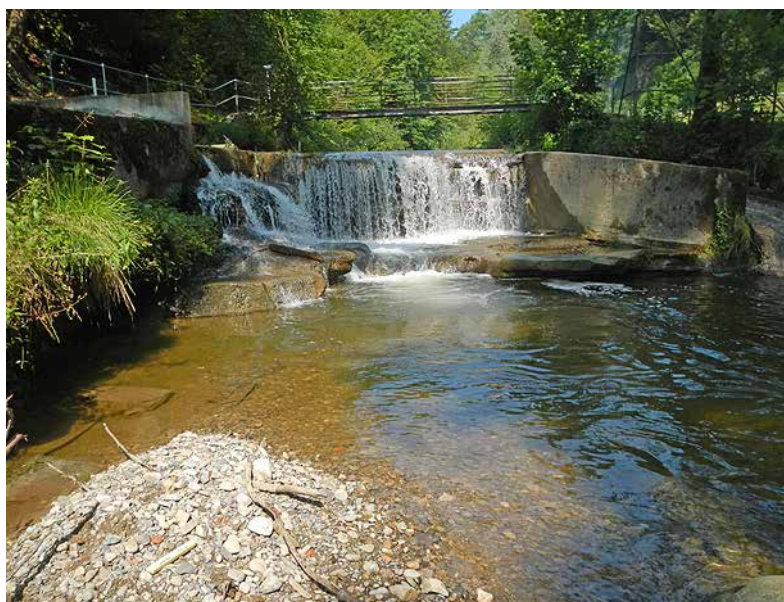
*Bild 107*

*Blick auf die Schwelle der Wasserfassung (links) mit rechtsseitiger Schusrinne und kleiner Kiesbank im Vordergrund (26.6.2014).*

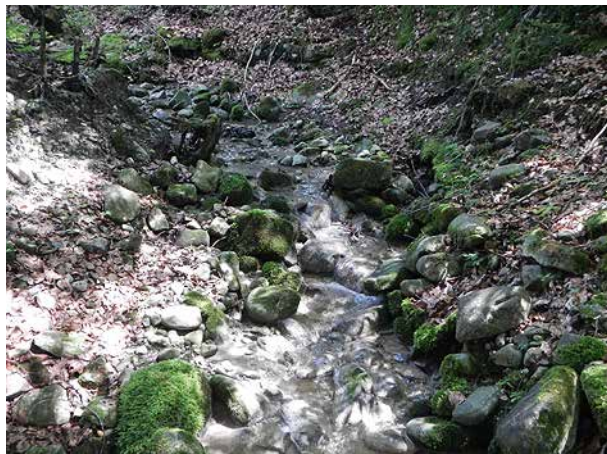
**Bild 110** *Naturnahes Tobelgerinne bachaufwärts des Rückhaltebeckens (26.6.2014).*

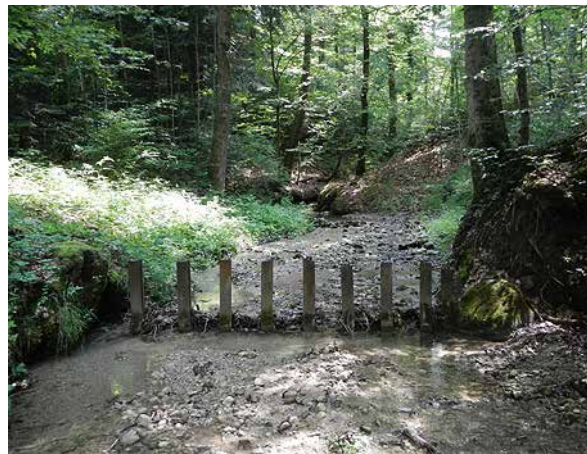
**Bild 111** *Kleiner, leicht verkleuster Schwemmholzrechen bachaufwärts des Rückhaltebeckens (26.6.2014).*

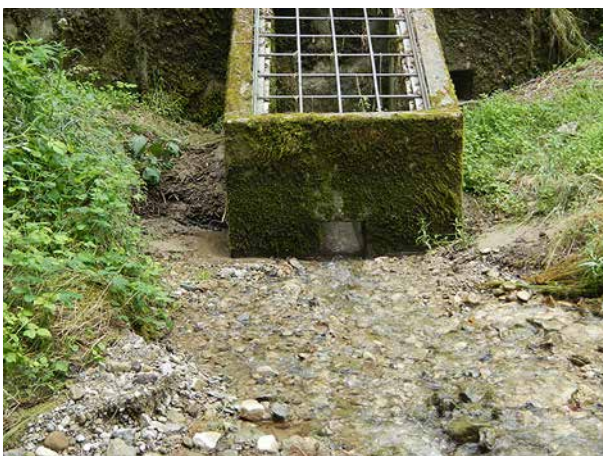
**Bild 118** *Drosselbauwerk mit verschieden hoch angeordneten, quadratischen Öffnungen (30 x 30cm) und Einlaufgitter (26.6.2014).*

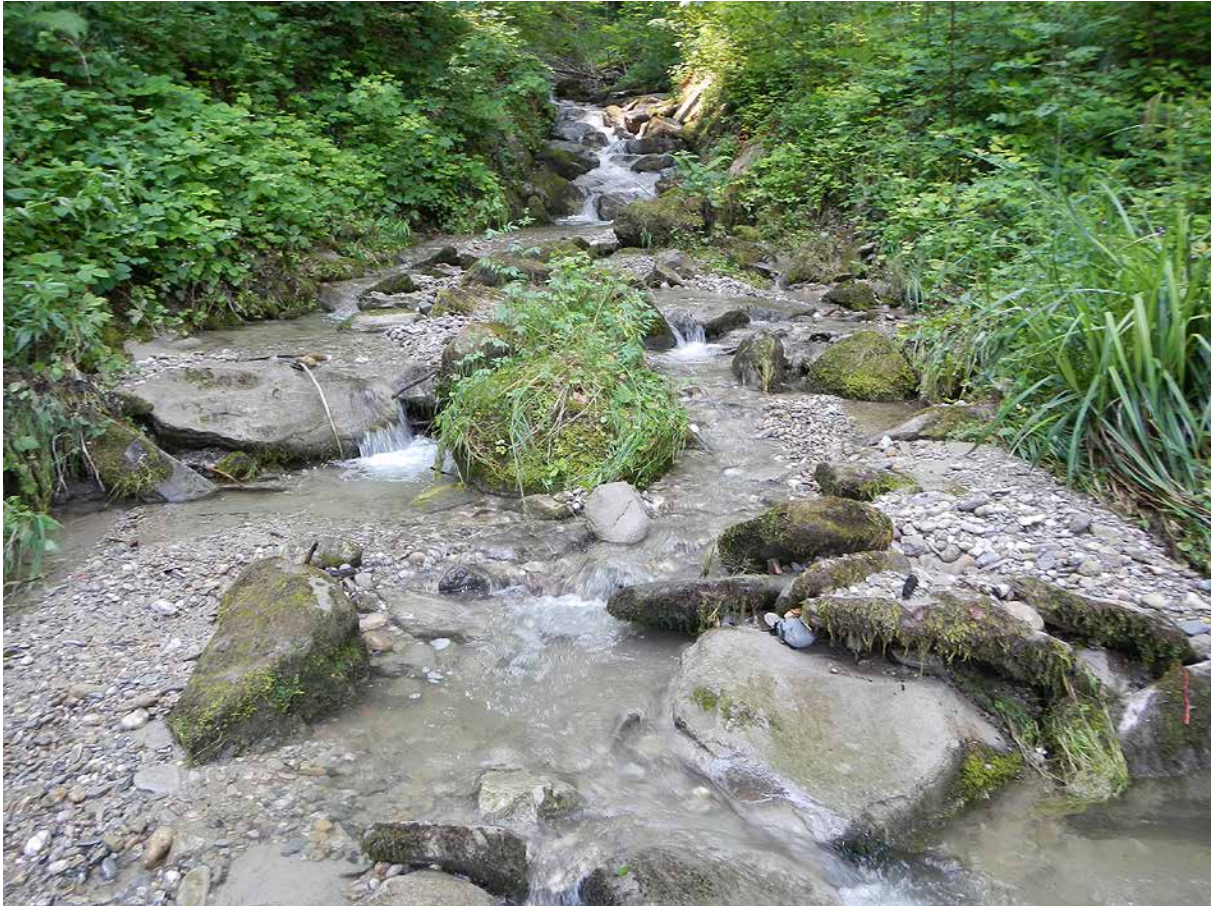
*Bild 120 Mülibach Werthenstein mit trotz steilem Gerinne vielen, kleinen und locker Geschiebeablagerungen (26.06.2014)*

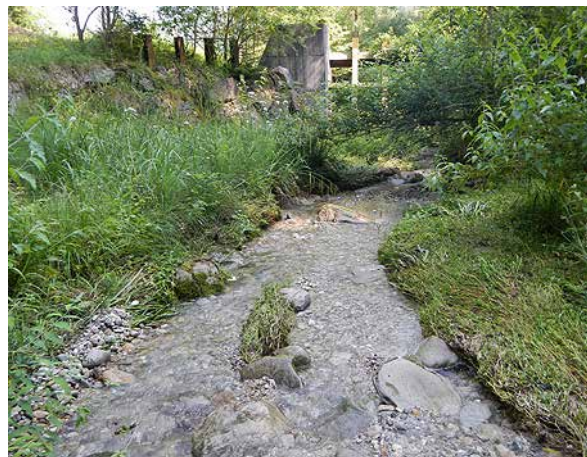
**Bild 122** *Naturnahes Gerinne mit viel Feingeschiebe im Sammler (26.6.2014).*

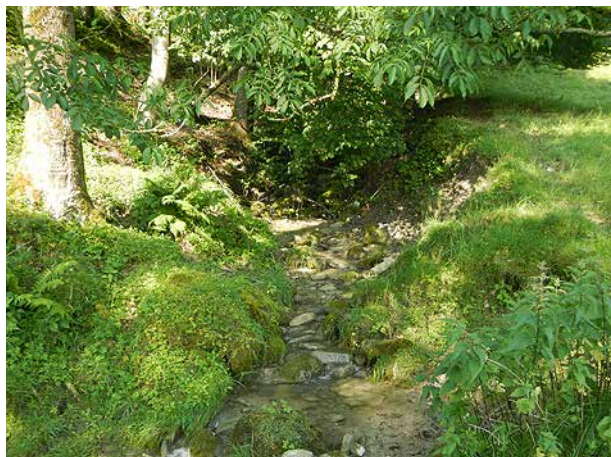
**Bild 126** *Naturnahes, mit grösseren Steinen und Blöcken stabilisiertes Gerinne bachaufwärts des Sammlers (26.6.2014).*

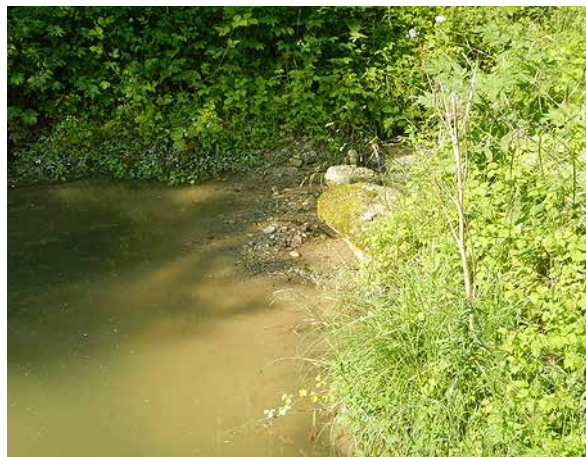
**Bild 127** *Kleine Geschiebeablagerungen am Einlauf des Sammlers (26.6.2014).*

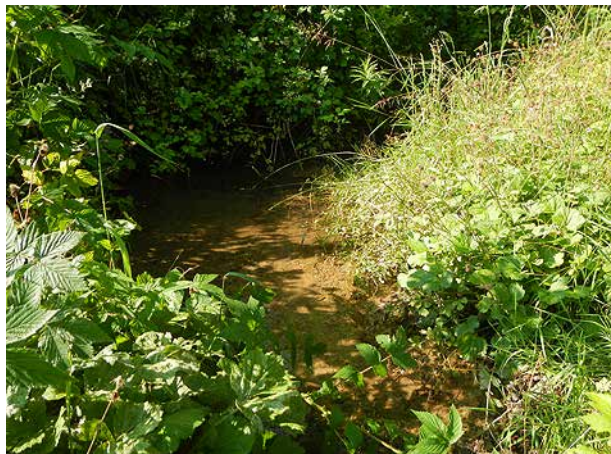
*Bild 131 Kleines, naturnahes Gerinne mit wenig Feingeschiebe bachaufwärts des Sammlers (26.6.2014).*

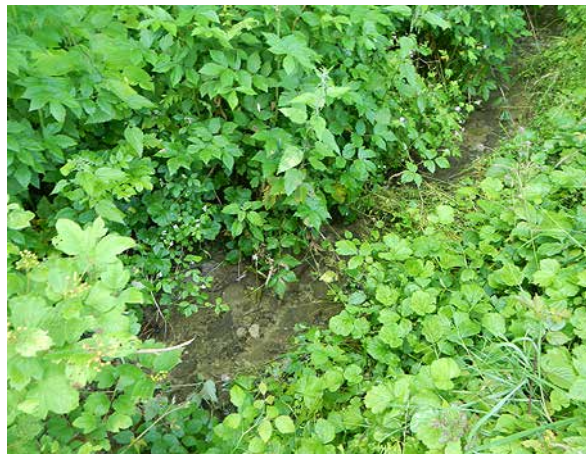
*Bild 132 Naturnahes, verwachsenes Gerinne bachaufwärts des Sammlers (26.6.2014).*

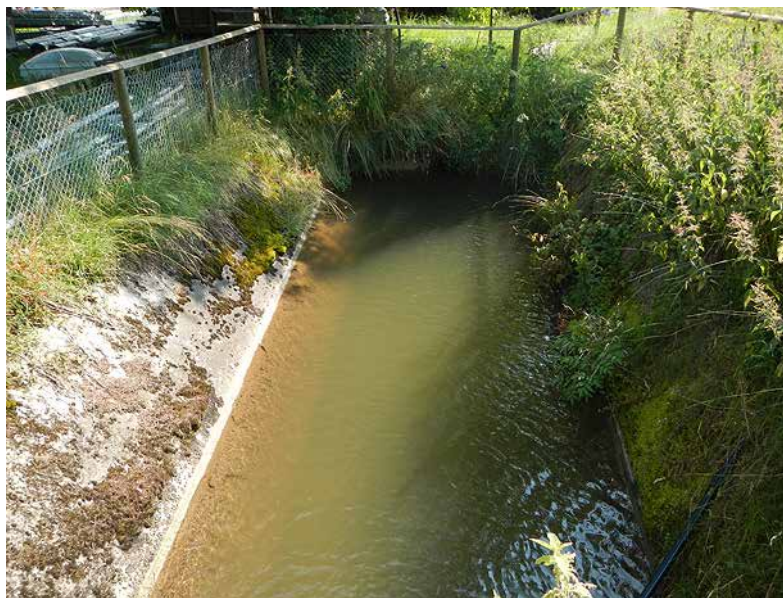
*Bild 133*

Grad der Beeinträchtigung	stark
Wesentliche Beeinträchtigung ja/nein	Morphologie ja Hochwasserschutz nein Grundwasser nein
Ökologisches Potenzial	nicht beurteilt
Massnahmen	keine (bachabwärts mehrheitlich eingedolt)
Bedeutung Geschiebehaushalt	gering
Kosten / Nutzen	-
Machbarkeit	-
Priorität	-

*Blick ins Betonbecken des Sammlers. Das Becken ist eingestaut und hält alles Geschiebe zurück. Bachabwärts ist der Ennigerbach bis zur Mündung in die Kleine Emme eingedolt (26.6.2014).*

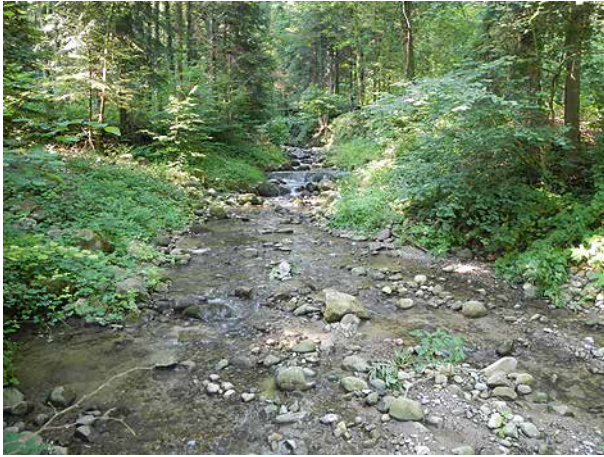
**Bild 134** *Naturnahes Gerinne mit einzelnen Schwellen bachaufwärts der Fassung (26.6.2014).*

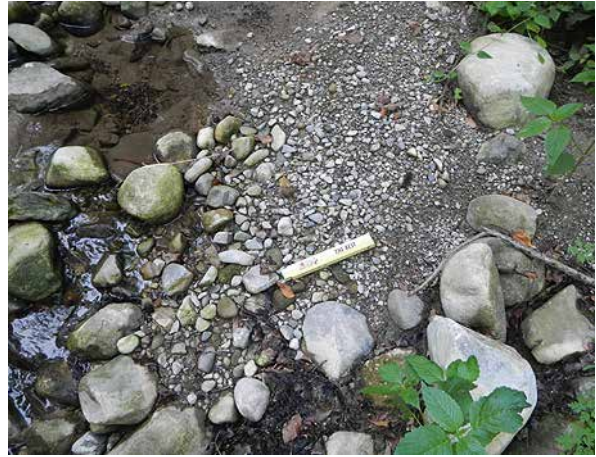
**Bild 135** *Feinkiesablagerungen auf grober Sohle bachaufwärts der Fassung (26.6.2014).*

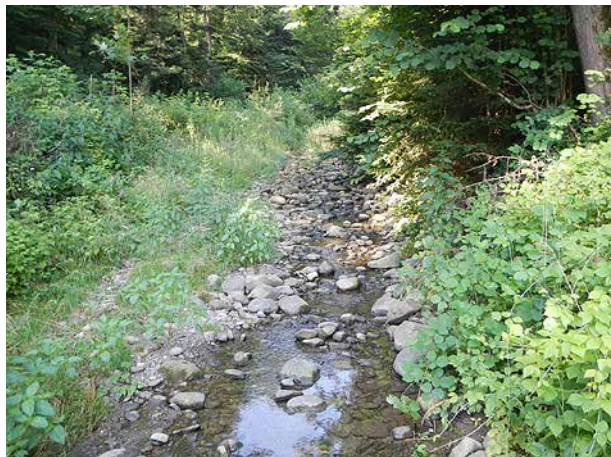
**Bild 139** *Wenig beeinträchtigt Gerinne bachaufwärts des Sammlers, Restwasserstrecke (CHB\_WF1, 26.6.2014).*

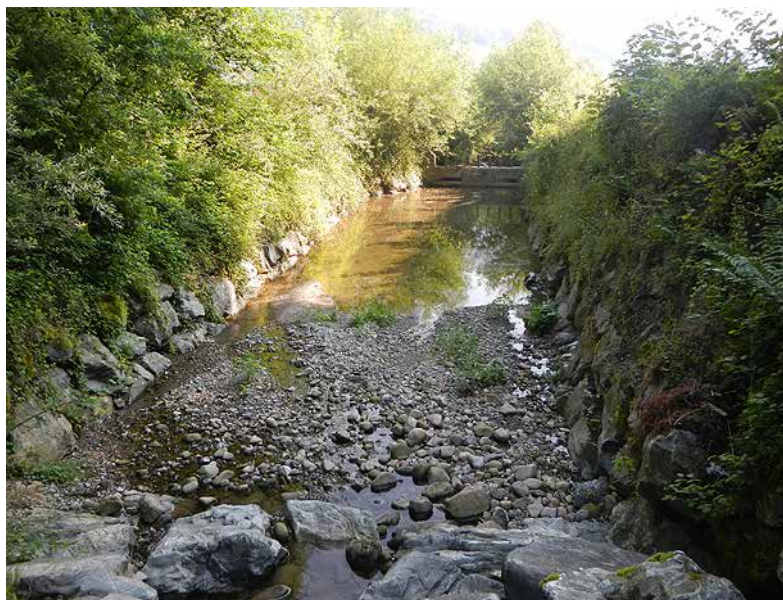
**Bild 141**

Morphologie Unterwasser	bis Hauptstrasse gepflästerte Bachschale, Mündungsstrecke revitalisiert (Holzurückhalteraum Kleine Emme, KLE_SW2)	
Grad der Beeinträchtigung	stark	
Wesentliche Beeinträchtigung ja/nein	Morphologie Hochwasserschutz Grundwasser	ja nein nein
Ökologisches Potenzial	nicht beurteilt (Annahme gross da revitalisiert)	
Massnahmen	<ul style="list-style-type: none"> <li>• Sammler zu klein<sup>2</sup>, entnommenes Geschiebe bachabwärts ins Gerinne zuruck schütten (Nachweis HW-Schutz empfohlen)</li> </ul>	
Bedeutung Geschiebehaushalt	gross	
Kosten / Nutzen	mittel / mittel	
Machbarkeit	mittel	
Priorität	1

*Blick bachabwärts in den Geschiebesammler. Der Sammler wurde zu stark entleert und ist eingestaut. Dadurch wird sämtliches Geschiebe zurückgehalten (26.6.2014).*

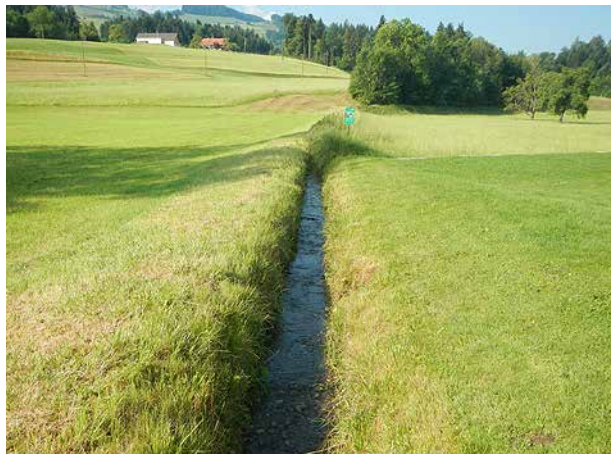
**Bild 144** Erhöht zwischen Dämmen verlaufendes Gerinne des linken Zuflusses (26.6.2014).

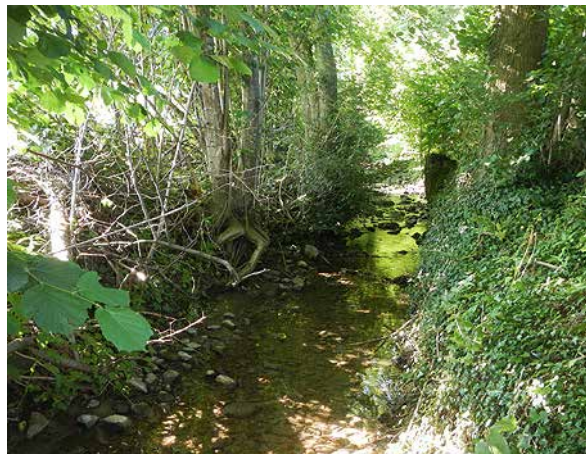
**Bild 145** Entlang einer Hecke verlaufender, linker Zufluss. Die Ufer sind mehrheitlich durch Wurzelwerk gesichert (26.6.2014).

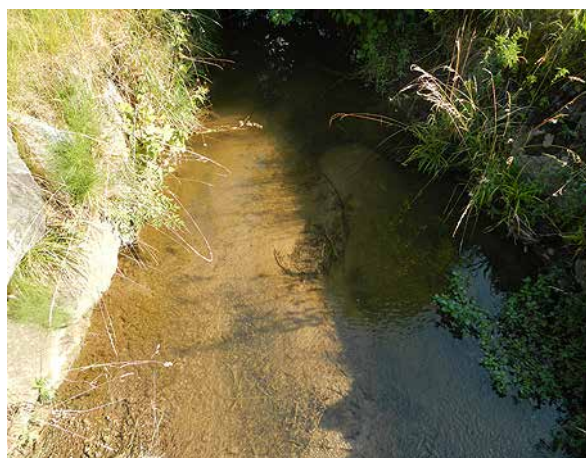
**Bild 148** Gerinne des Chellenbachs bachabwärts der Hauptstrasse. Die Sohle ist mit Feinsedimenten abgedeckt (26.6.2014)

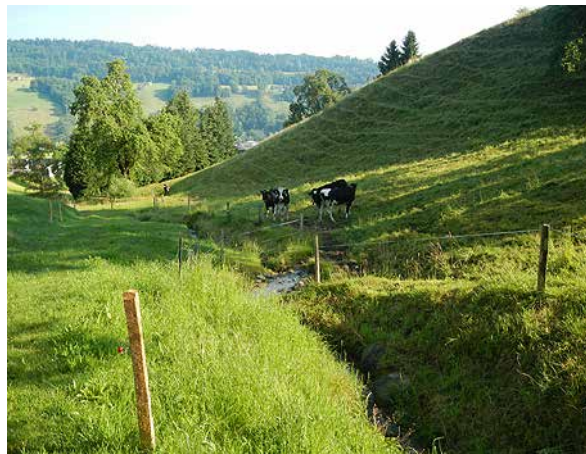
**Bild 150** Gerinneverlauf im Weideland bachaufwärts des Sammlers (26.6.2014).

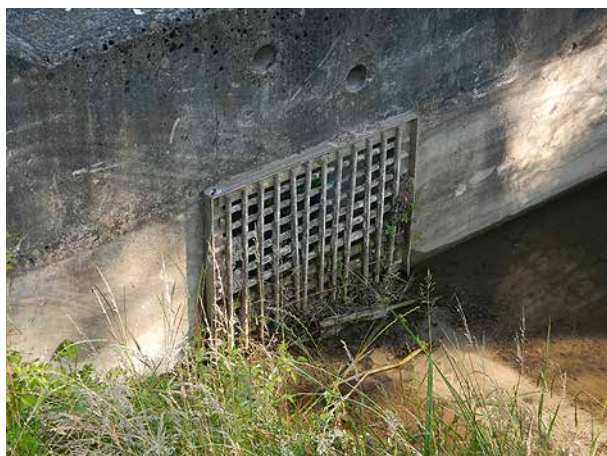
**Bild 152** Feinmaschiges Gitter, welches bereits durch Gras verklaust und den Sammler einstaut (26.6.2014).

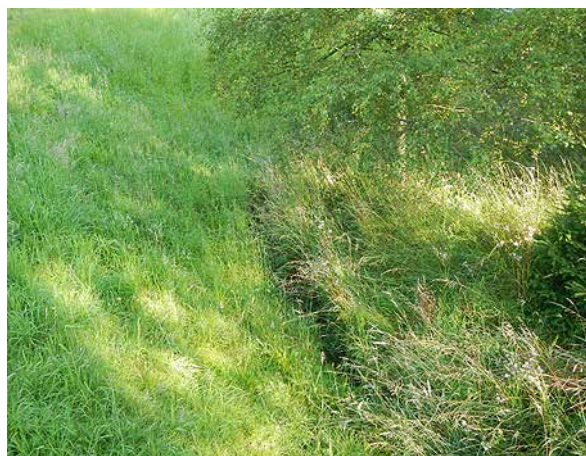
**Bild 153** Enges, verwachsenes Gerinne im Wiesland bachabwärts des Sammlers (26.6.2014)

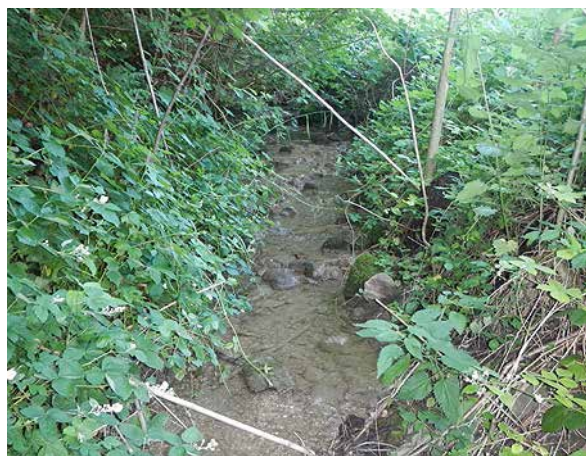
*Bild 158 Enges Gerinne ohne Geschiebeablagerungen bachabwärts des Sammlers (26.6.2014).*

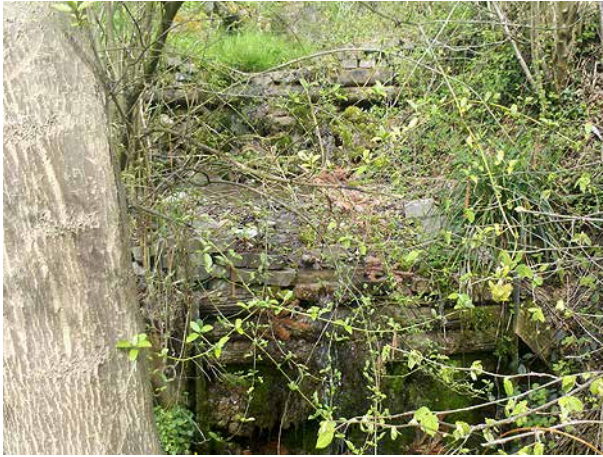
**Bild 159** Stark verwachsenes und mit grossen gemauerten und mit Holz verstärkten Schwellen gesichertes Gerinne oberhalb des Sammlers (7.4.2014).

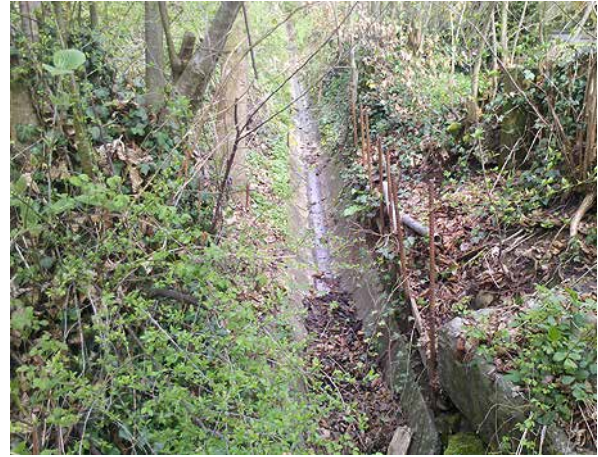
**Bild 160** Oberhalb des Geschiebesammlers einmündender, in einer Betonschale verlaufender Seitenzufluss (7.4.2014).

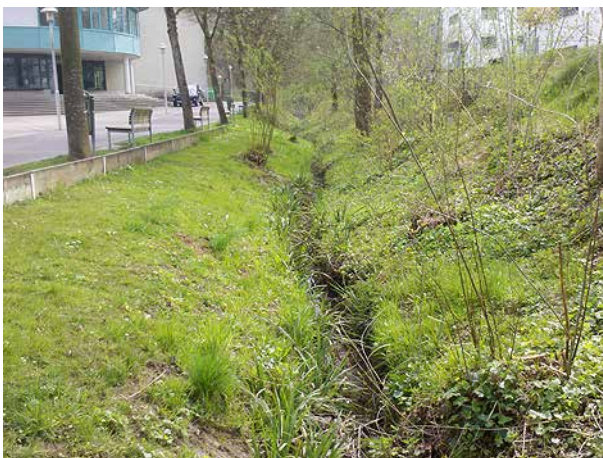
**Bild 162** Enges, flaches und leicht pendelndes Gerinne im Talboden unterhalb des Sammlers (7.4.2014).

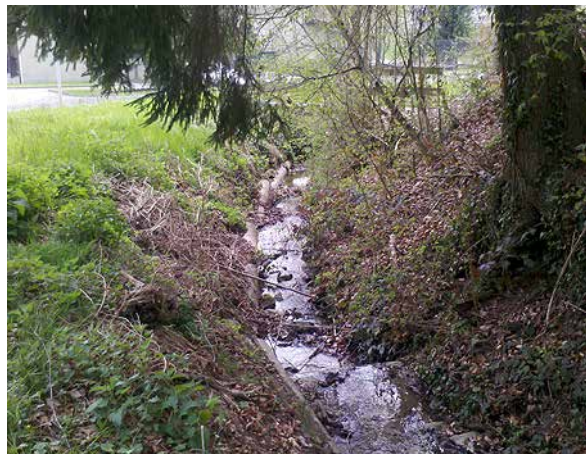
**Bild 165** *Mit Rundhölzern verbautes Gerinne. Blick bachabwärts Richtung Geschiebesammler (7.4.2014).*
