## Sanierung Geschiebehaushalt

*Beilage 5: Kleine Emme und Ilfis  
Dezember 2014*

Kanton Luzern  
Dienststelle Umwelt und Energie (uwe)  
Abteilung Gewässer  
Libellenrain 15  
6002 Luzern

## **Projektverfasser**

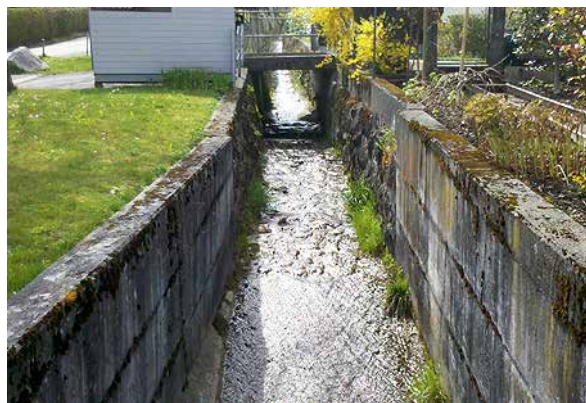
**Bild 170** Steile, gepflästerte und stark verbaute Bachschale im Siedlungsgebiet oberhalb der Hauptstrasse (7.4.2014).

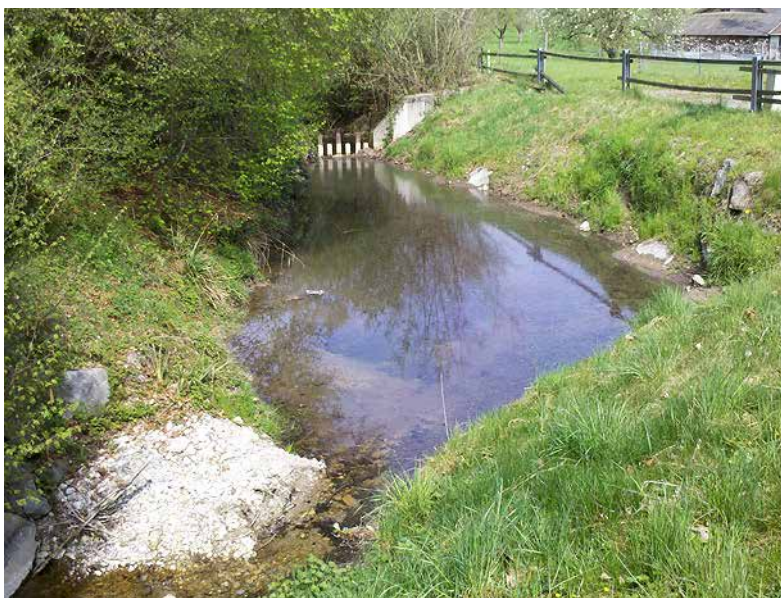
**Bild 171**

*Blick in den Geschiebesammler. Im Vordergrund sind geringfügige Geschiebeablagerungen erkennbar. Der Sammler war eingestaut (Rechen mit Ästen und Laub verklaust). Im Stauraum hat sich Feinsediment und organisches Material abgelagert (7.4.2014).*

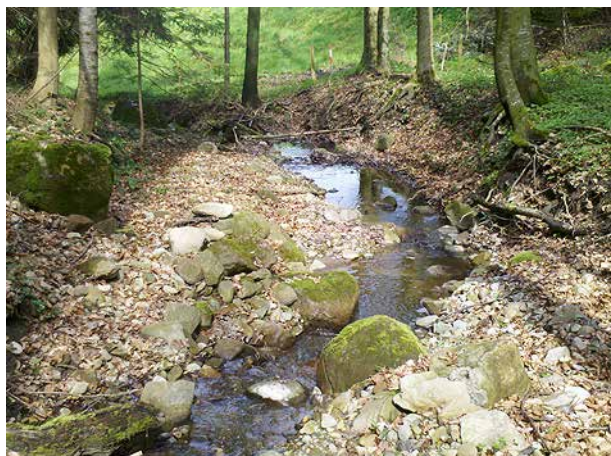
**Bild 174** Naturnahe Tobelstrecke oberhalb des Landwirtschaftsgebiets mit breiter Sohle und regelmässigen Kiesbänken (7.4.2014).

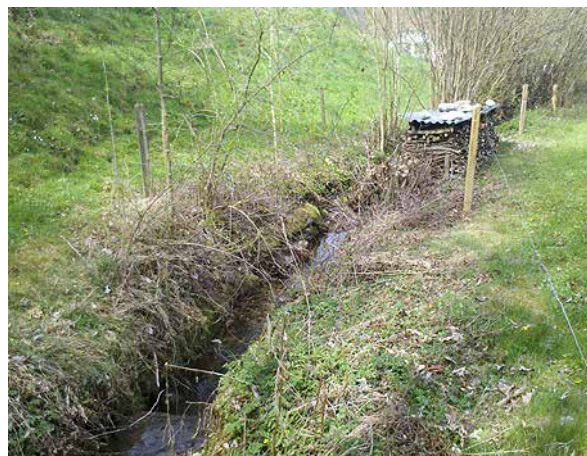
**Bild 175** Eingeengtes, mit Steinen verbautes Gerinne und einer Hecke gesäumtes Gerinne im Landwirtschaftsgebiet (7.4.2014).

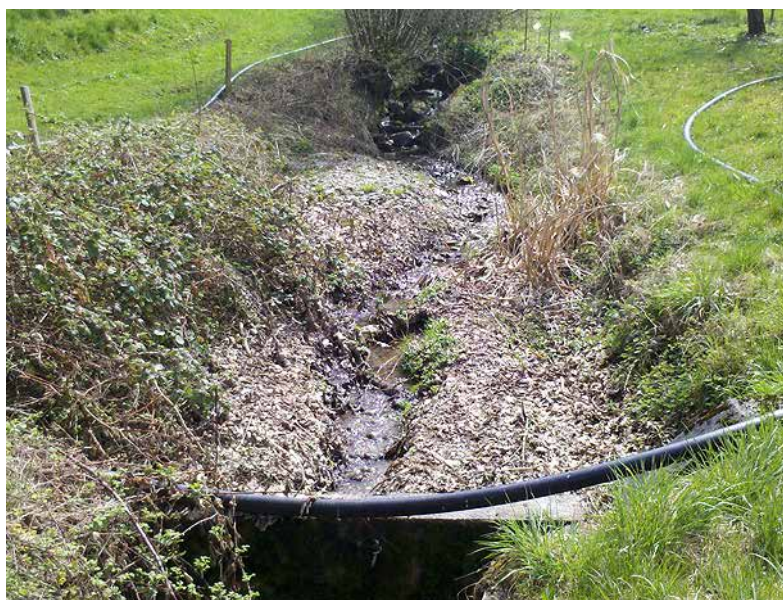
**Bild 176**

Blick bachaufwärts in den Sammler. Im Vordergrund ist die Betonsperre erkennbar. Im Sammler befanden sich Ablagerungen von Geschiebe, Feinsedimenten, sowie viel Laub (7.4.2014).

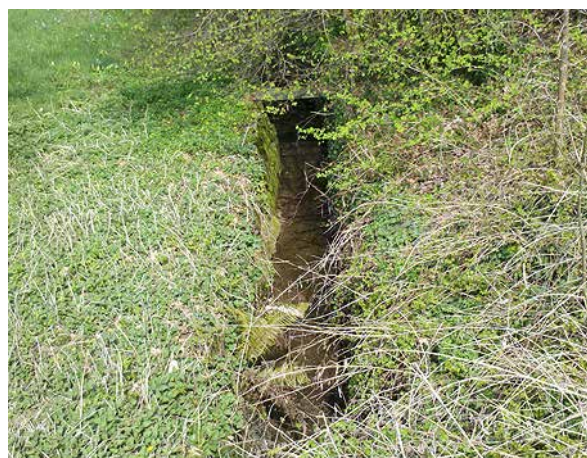
**Bild 178** Stark verbautes Gerinne unterhalb des Geschiebesammlers (7.4.2014)

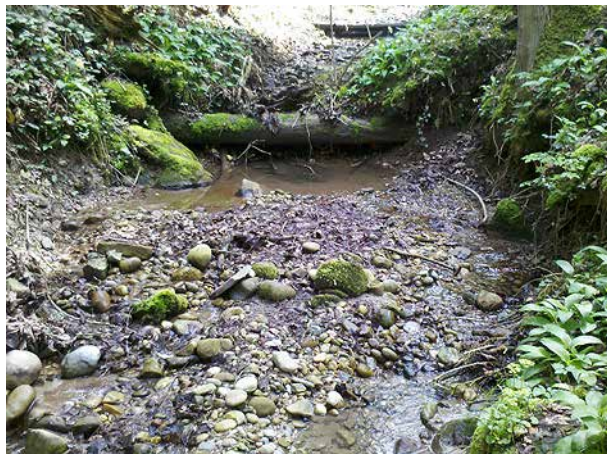
**Bild 179** *Naturnahes Gerinne mit Kiesbänken und einzelnen kleinen Holzschwellen im Tobelabschnitt oberhalb des Sammlers (7.4.2014).*

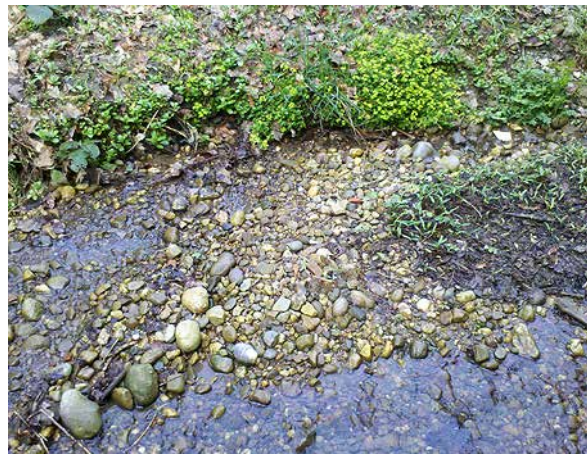
**Bild 180** *Kleine Kiesbank am oberen Ende des Sammlers (7.4.2014).*

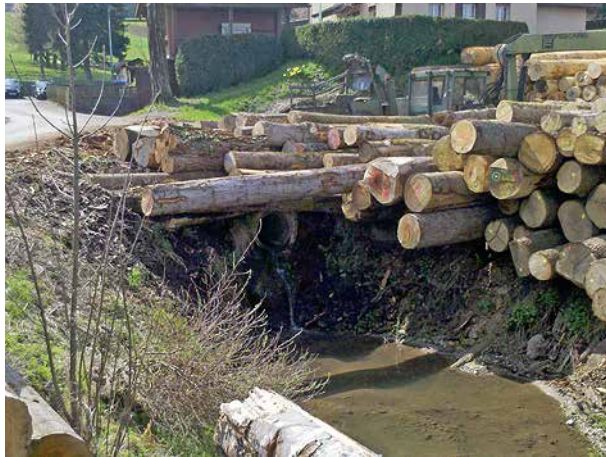
**Bild 184** Ende der Eindolung und Einlauf in den Geschiebesammler (7.4.2014).

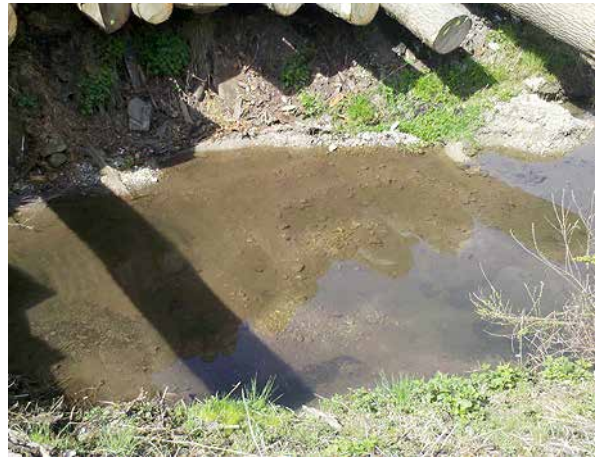
**Bild 185** Kies und Feinsedimentablagerungen auf der Sohle des Sammlers. Der Sammler ist stark ausgebagert und eingestaut (7.4.2014).

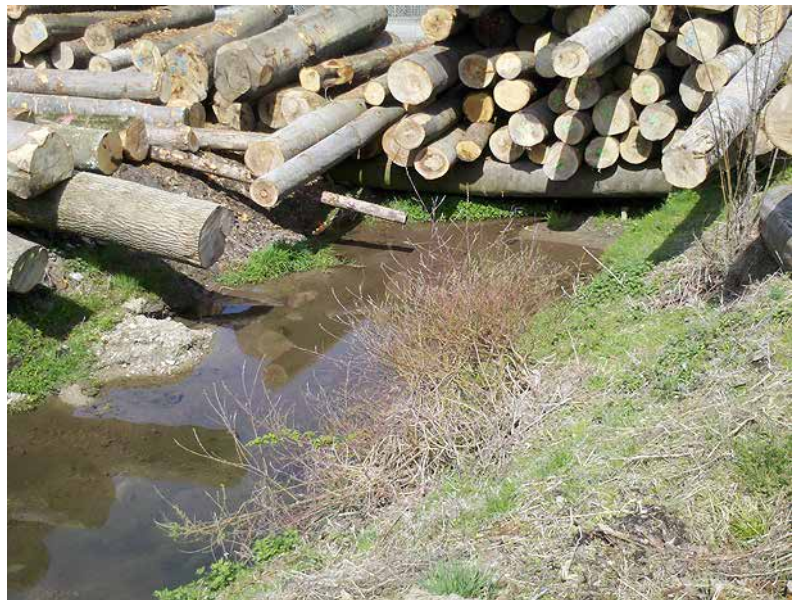
**Bild 186**

Der Sammler ist auf drei Seiten von Holzlagern der angrenzenden Sägerei umgeben. Der Rohrauslass ist nicht erkennbar, blick bachabwärts (7.4.2014).

Grad der Beeinträchtigung	mässig	
Wesentliche Beeinträchtigung ja/nein	Morphologie Hochwasserschutz Grundwasser	ja (sofern Geschiebe kommt) nein nein
Ökologisches Potenzial	gross (Mündung)	
Massnahmen	keine (kanalartig im Unterwasser) <i>Empfehlung:</i> Holzlager im Gewässerraum entfernen (HW-Risiko) Neubeurteilung bei Revitalisierung Mündungsstrecke	
Bedeutung Geschiebehaushalt	gering	
Kosten / Nutzen	-	
Machbarkeit	-	
Priorität	-

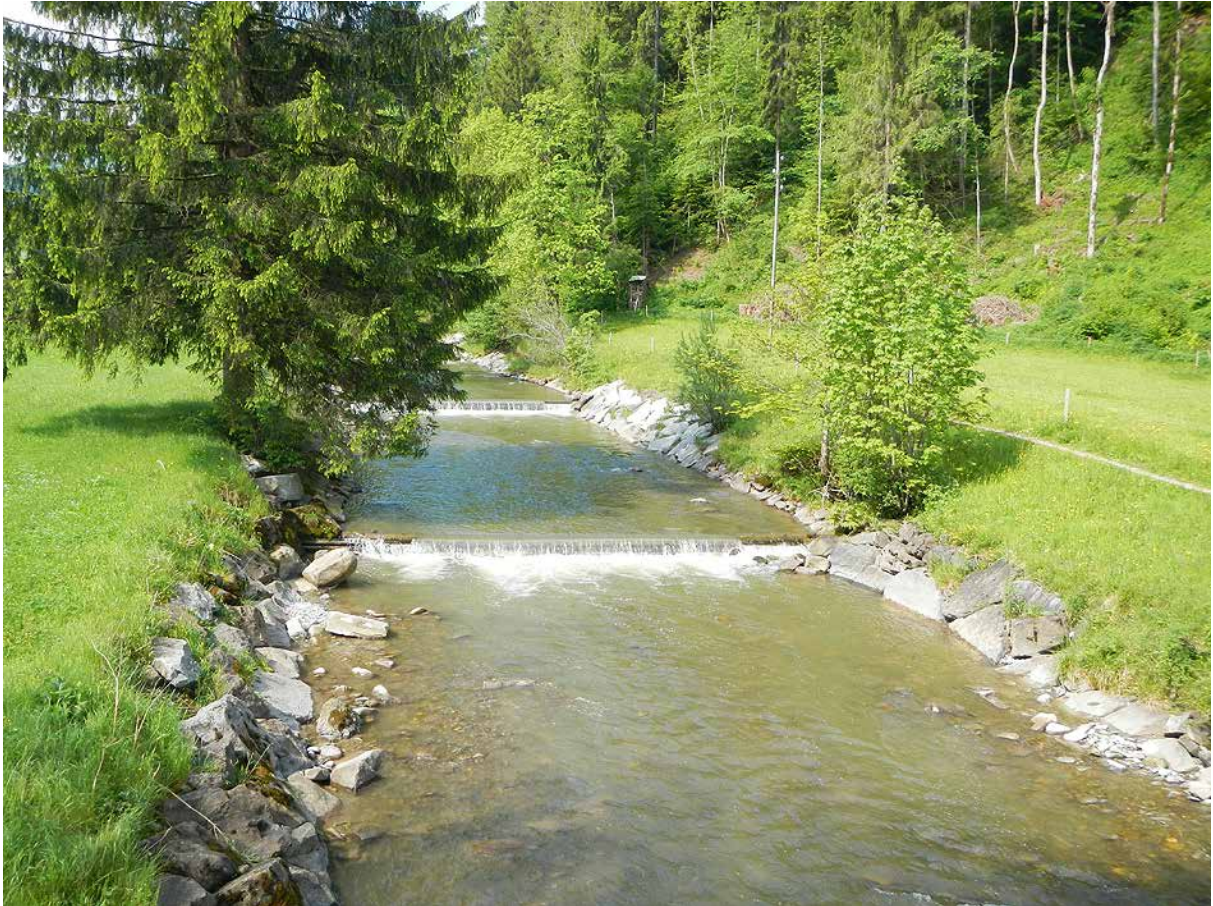
*Bild 189 Stark verbautes Gerinne der Ifis flussabwärts von Marbach mit regelmässigen Schwellen und einem Uferschutz aus Blöcken. Aufgrund der starken Einengung bestehen nur sehr kleine Geschiebeablagerungen und morphologische Strukturen (03.06.2014)*

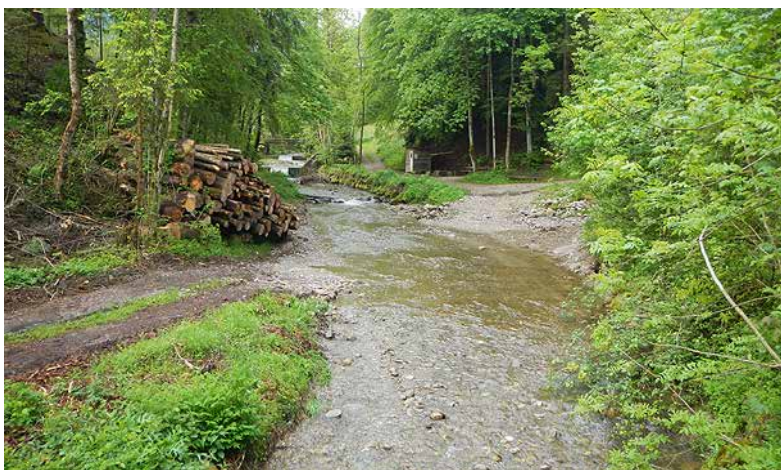
**Bild 192**

*Blick bachaufwärts auf die kleine Aufweitung der Entnahmestelle mit beidseitiger Zufahrt, am Rande der Entnahmestelle besteht ein Holzlager (3.6.2014).*

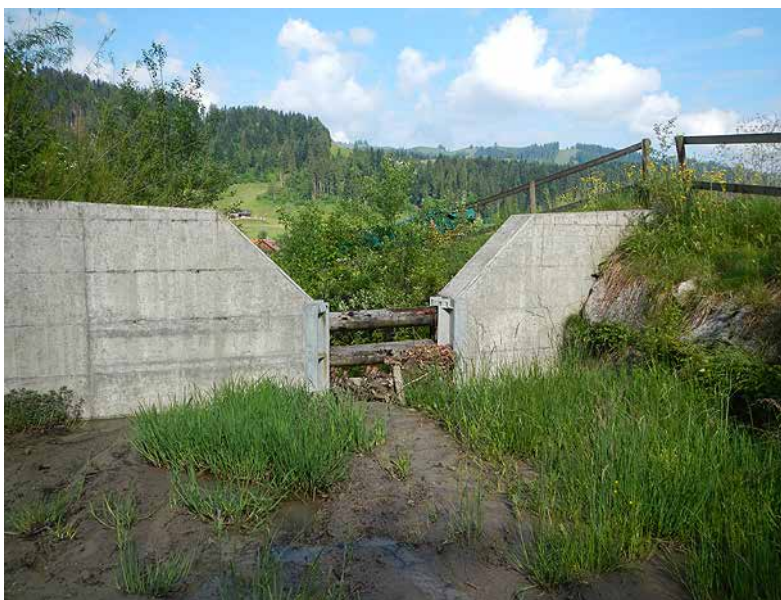
**Bild 202**

Morphologie Oberwasser	steiles Wildbachgerinne im Wald, teilweise mit Holzschwellen verbaut, Blockrampe am Sammlereinlauf		
Morphologie Unterwasser	enges Gerinne in Hecke verlaufend, mit Block- und Holzschwellen verbaut, kein Geschiebe, Erosionstendenz		
Grad der Beeinträchtigung	mässig		
Wesentliche Beeinträchtigung ja/nein	Morphologie	ja	(im unverbauten Zustand)
	Hochwasserschutz bachabwärts)	ja	(Erosionstendenz
	Grundwasser	nein	
Ökologisches Potenzial	nicht beurteilt		
Massnahmen	<ul style="list-style-type: none"> <li>• Rechenabstand vergrössern (Verminderter Rückhalt von Feinsedimenten und Geschiebe)</li> <li>• Weiterleitung von Geschiebe (Verminderung der Sohlenerosionen bachabwärts)</li> </ul>		
Bedeutung Geschiebehaushalt	gering		
Kosten / Nutzen	gering / gering		
Machbarkeit	mittel		
Priorität	2

*Betonschlitzsperre mit Horizontalrechen aus Rundhölzern. Der Rechen ist teilweise verklaust. Bei Hochwasser wird der Sammler schnell eingestaut und hält alles Geschiebe zurück (3.6.2014).*
